Mapa  
 ANÁLISE MULTITEMPORAL

**Detalhamento das áreas de interesse:**

## AC-81 – Est. Cardeal Arcoverde – Cemitério São Paulo

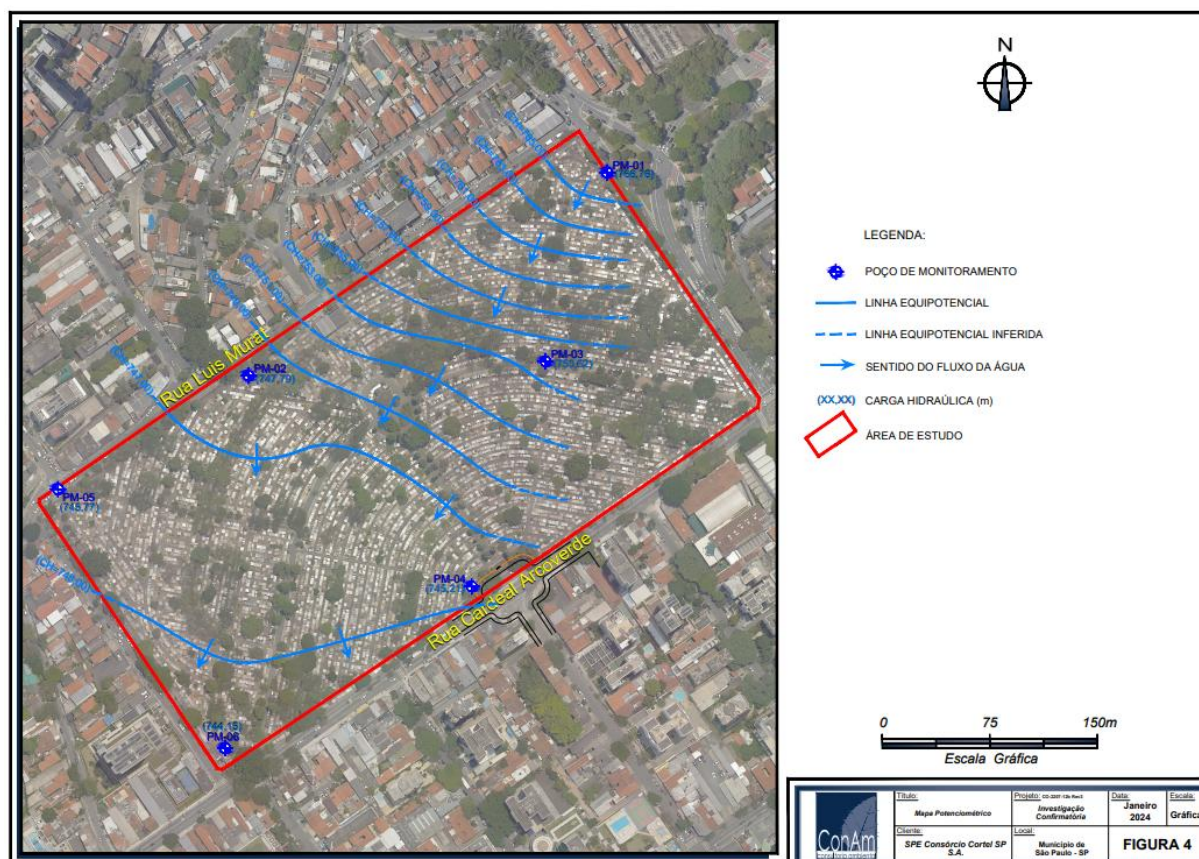
**Figura 1 – Potenciometria – AC-81 – Cemitério São Paulo – Est. Cardeal Arcoverde.**

Constatou-se profundidade do aquífero variando entre 4,23 metros (PM-05) e 16,30 metros (PM-03). A **Tabela 1** apresenta as cotas topográficas e os níveis d'água medidos em setembro de 2023, e a **Figura 1** exibe a localização dos poços de monitoramento e o mapa potenciométrico obtido, indicando que o sentido do fluxo subterrâneo é predominantemente para sudoeste, acompanhando a declividade natural do terreno em direção ao Córrego Verde, afluente do Rio Pinheiros. A área encontra-se a montante da Est. Cardeal Arcoverde.

Na matriz água subterrânea, foram identificadas concentrações de nitrato acima dos Valores Orientadores da CETESB (PM-06), presença de coliformes totais e termotolerantes (PM-05), e presença de bactérias heterotróficas (todos os PMs).

Com base nos resultados da investigação confirmatória, recomendou-se a restrição do uso e da captação de água subterrânea do aquífero freático no imóvel e em seu entorno, em razão das concentrações detectadas, no entanto não foi delimitado um polígono de restrição. Em

relação ao solo, embora não tenha sido possível caracterizar risco devido à ausência de valores de referência para comparação, recomendou-se a adoção do uso de equipamentos de proteção individual (EPIs) em quaisquer atividades que envolvam contato direto com o solo, a fim de garantir a segurança dos trabalhadores (CONAM, 2023b).

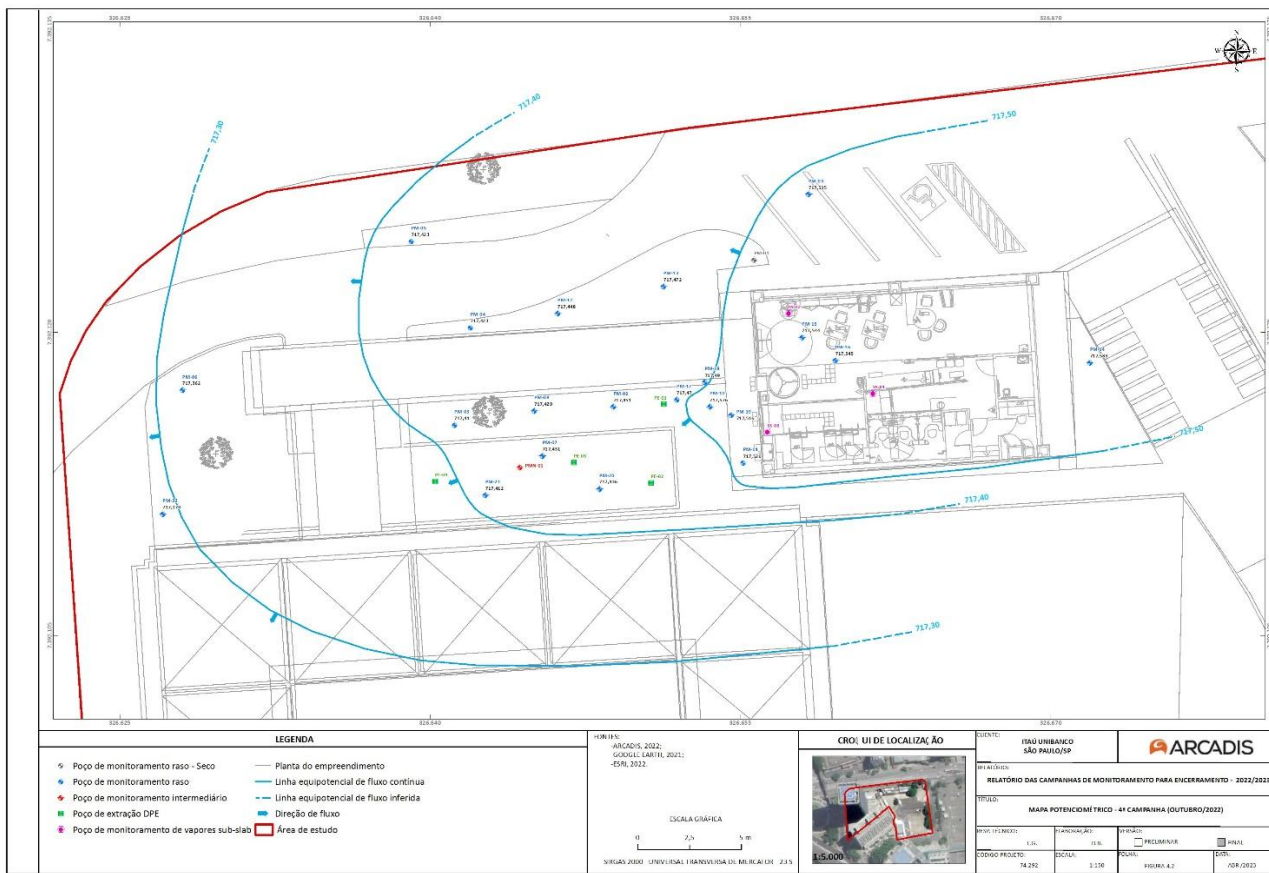
**Figura 2 – Potenciometria e poços de monitoramento – AC-68 – Itaú Unibanco S/A – Est. Hebraica-Rebouças.**

A investigação confirmatória detectou, na matriz água subterrânea, inconformidades associadas a VOCs (como m,p-xilenos), PAHs (como o naftaleno), e TPH na faixa da gasolina. A investigação detalhada detectou, na matriz solo, inconformidades associadas a chumbo, etilbenzeno, xilenos, 1,2,4-trimetilbenzeno, naftaleno e TPH; e, na matriz água subterrânea, foram detectadas inconformidades para bário total, 1,2,4-trimetilbenzeno, 1,3,5-trimetilbenzeno, xilenos, naftaleno e TPH. Fase livre foi detectada na campanha de monitoramento em 2017.

A **Figura 2** apresenta a malha de poços e a potenciometria obtida no último relatório de monitoramento, que indica o sentido de fluxo de água subterrânea de leste para oeste, no sentido do Rio Pinheiros. Os dados de nível d'água dos poços são apresentados na **Tabela 2**.

O sistema de remediação DPE operou por 19 meses, projetado para remover fase livre e a massa dos compostos de interesse presentes em fase dissolvida e em vapores do solo. Relatou-se que as metas definidas no plano de intervenção foram atingidas, com a remoção de fase livre presente no nível raso do aquífero e a redução das concentrações dos compostos de interesse em fase dissolvida e vapor para valores inferiores às concentrações máximas aceitáveis - CMAs definidas na avaliação de risco à saúde humana (que considerou a manutenção do uso comercial da área) e aos padrões legais aplicáveis (ARCADIS, 2023).

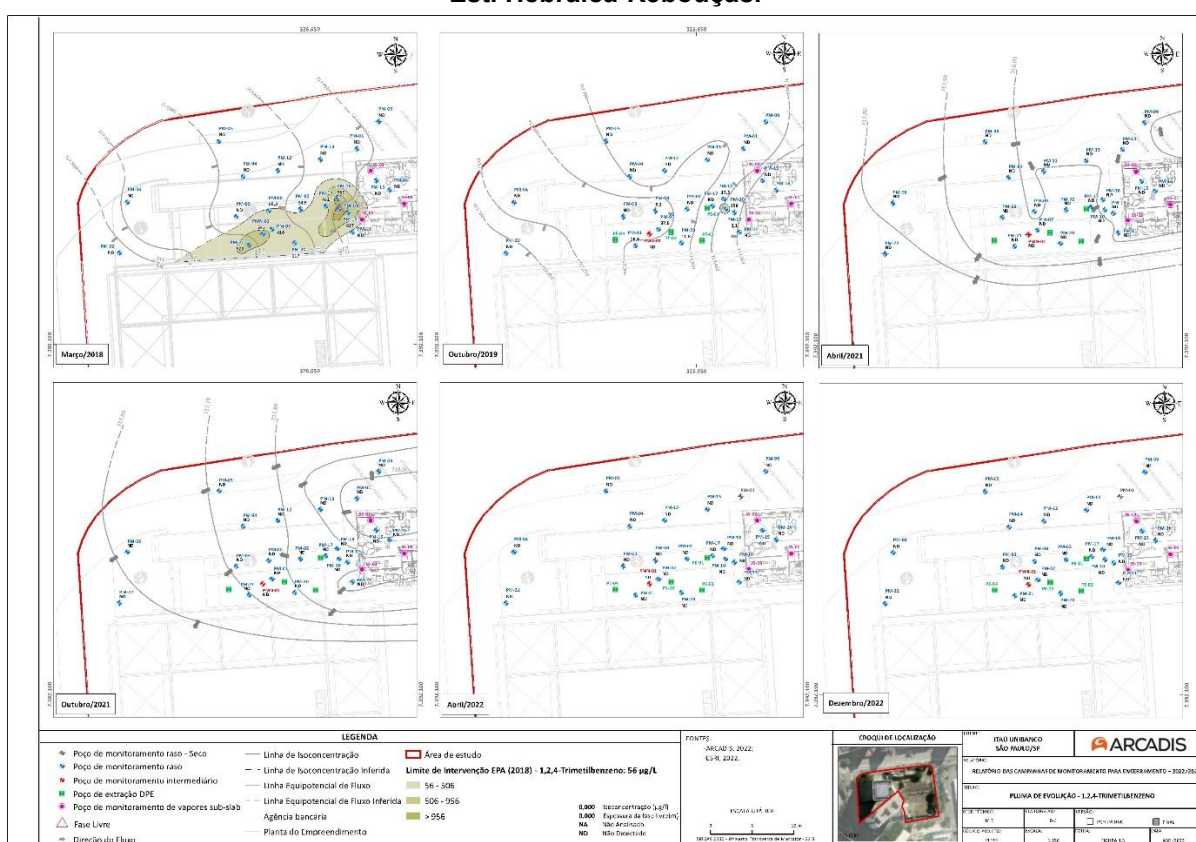
**Figura 3 – Evolução da pluma de 1,2,4-trimetilbenzeno, de 2018 a 2022 – AC-68 – Itaú Unibanco S/A – Est. Hebraica-Rebouças.**

As figuras a seguir ilustram a evolução das plumas de contaminação dos compostos de interesse 1,2,4-trimetilbenzeno, 1,3,5-trimetilbenzeno, TPH total e naftaleno, demonstrando a redução e/ou eliminação da presença dos compostos de interesse na fase dissolvida, confirmando a efetividade da remediação.

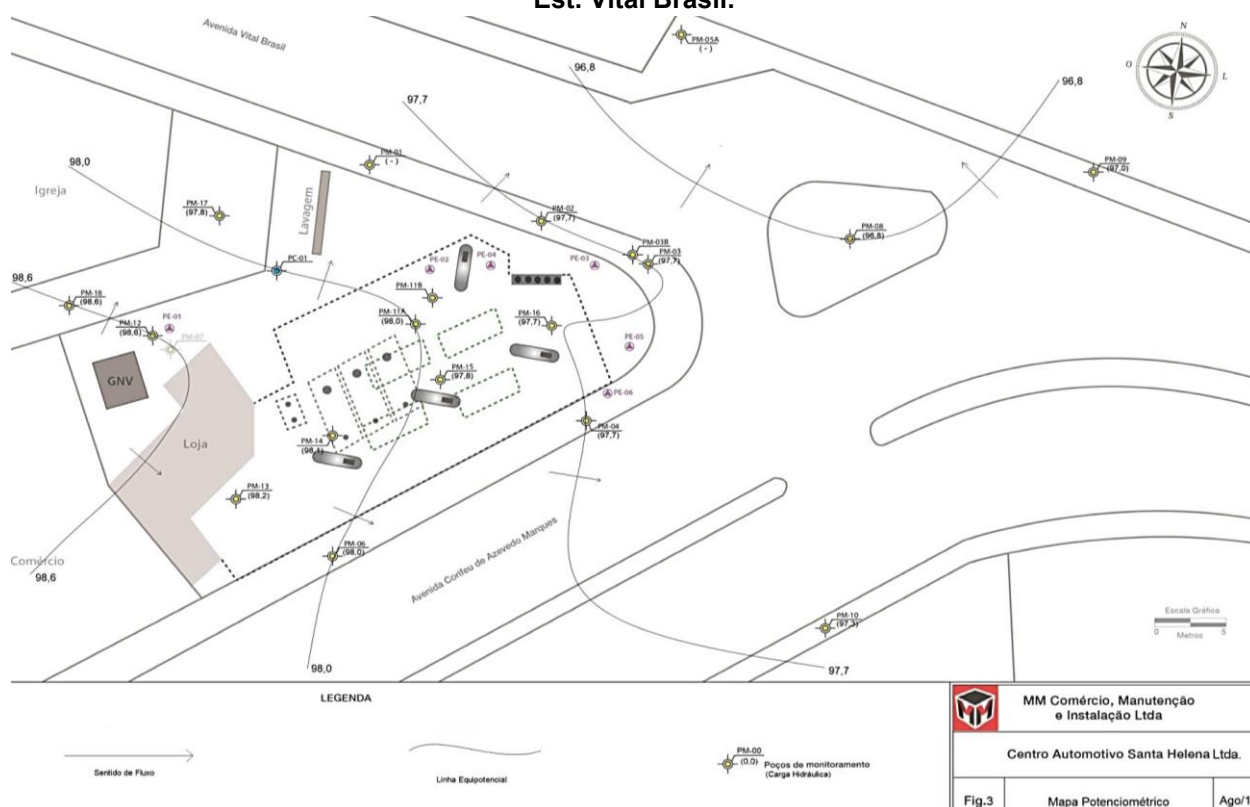
**Figura 7 – Potenciometria e poços de monitoramento – AC-56 – Centro Automotivo Santa Helena Ltda. – Est. Vital Brasil.**

Na área opera um posto de combustíveis desde 1966, o qual foi objeto de extenso gerenciamento de áreas contaminadas iniciado em 1999, após a constatação de contaminação com ocorrência de fase livre. Apresenta-se a seguir um resumo do gerenciamento, conforme o último relatório de monitoramento para encerramento (MM, 2019).

Entre 2016 e 2019, foram desenvolvidas 7 campanhas semestrais de monitoramento para encerramento. A **Figura 7** apresenta a localização dos poços de monitoramento e a potenciometria obtida no último relatório, indicando sentido de fluxo de água subterrânea para leste, em direção ao Rio Pinheiros. Os dados de nível d'água dos poços são apresentados na **Tabela 3**.

O passivo ambiental foi objeto de remediação em 2004 e 2014, quando foram implantados, respectivamente, sistemas AS/SVE (injeção de ar com extração de vapores) e MPE (extração multifásica).

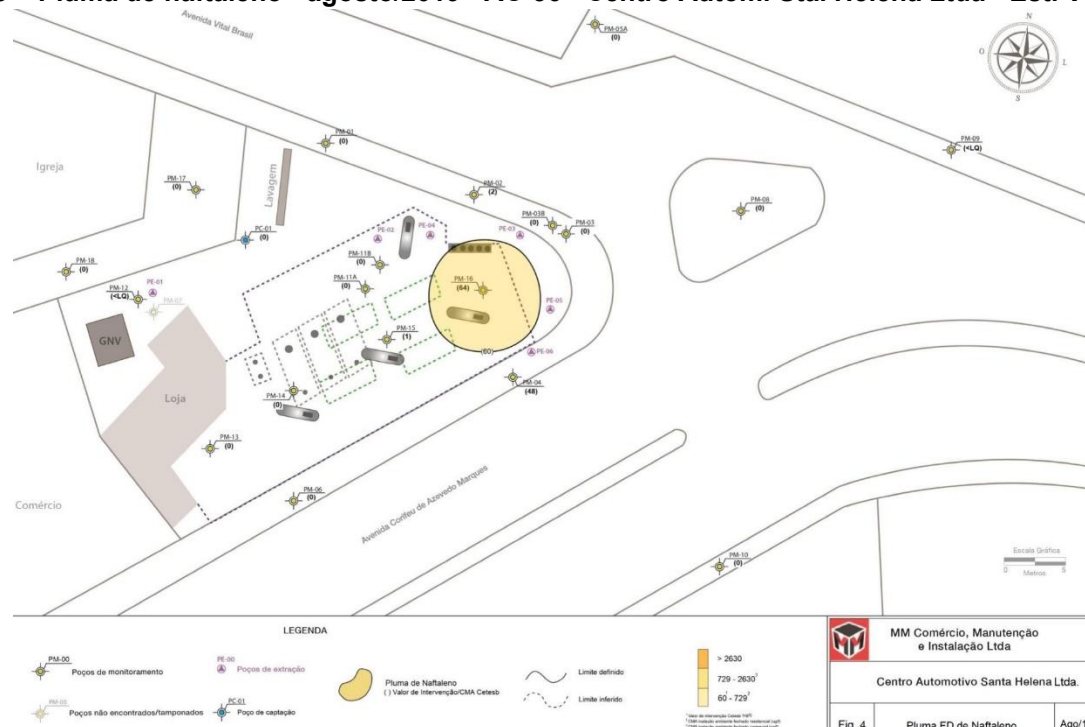
Figura 9 – Pluma de naftaleno - agosto/2019 - AC-56 - Centro Autom. Sta. Helena Ltda - Est. Vital Brasil

Em 2022, foi emitido o relatório Análise Técnica, Econômica e Financeira para o Não Atingimento da Potabilidade (GEOAMBIENTE, 2022). Foram apresentados estudos de modelagem de transporte, tabela com matriz de decisão com dados sobre os prós e contras da remediação até a potabilidade, e tabela de custos estimados. Pela modelagem matemática, concluiu-se que em 10 anos não seria atingido o poço de captação a jusante do posto, havendo possibilidade de degradação em até 5 anos. A conclusão aponta ser tecnicamente, economicamente e financeiramente inviável a remediação do local até que se atinja o padrão de potabilidade.

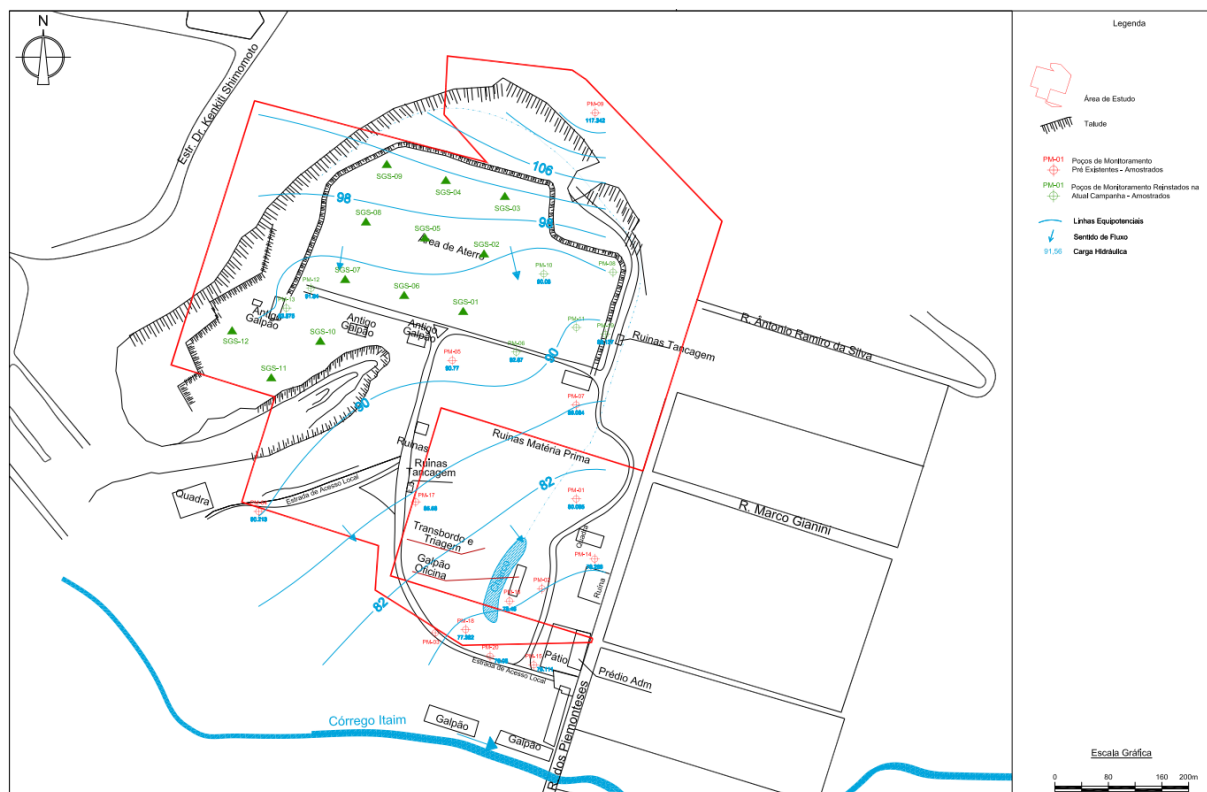
**Figura 17 – Área do gerenciamento de áreas contaminadas e potenciométrica – AC-29 – Queiroz Galvão MZM Butantã Desenv. Imob. Ltda. – Pátio.**

O gerenciamento de áreas contaminadas pela Queiroz Galvão MZM foi desenvolvido entre 2010 e 2016, concluído com o Termo de Reabilitação para Uso Declarado residencial e com restrição ao uso de água subterrânea. As ações foram executadas em parte do terreno, conforme delimitação em vermelho apresentada na **Figura 17**.

Em 2010, foi desenvolvida avaliação preliminar e investigação detalhada com avaliação de risco. Foi amostrada apenas água subterrânea, sendo detectados cobalto, manganês e nitrato acima dos Valores Orientadores da CETESB. Em 2012, foi desenvolvida avaliação preliminar e investigação confirmatória, sendo amostradas água subterrânea e solo, não tendo sido constatadas inconformidades. Não se obteve acesso aos referidos estudos, sendo este resumo elaborado conforme informações dispostas em BTX, 2013a e BTX, 2015.

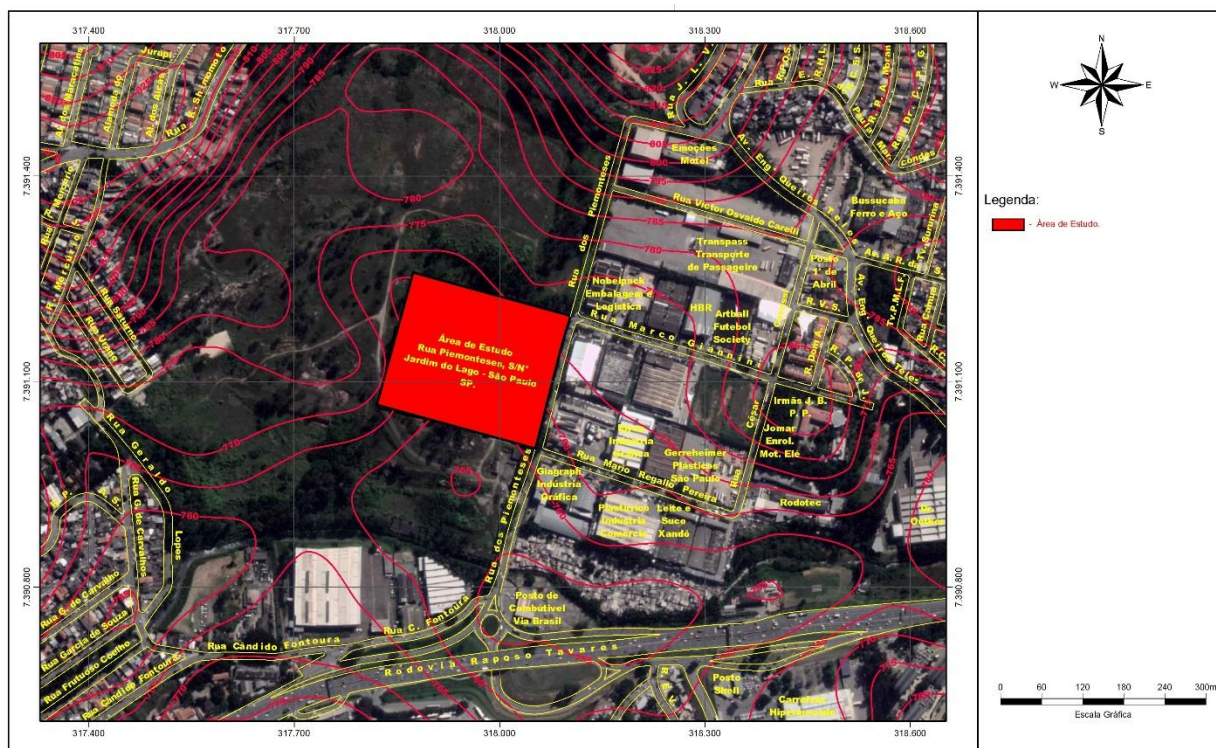
**Figura 19 – Área de estudo do gerenciamento de áreas contaminadas – AC-31 – RP6 Empreendimentos – Pátio.**

O gerenciamento de áreas contaminadas pela RP6 Empreendimentos foi concluído em agosto/2023 com o Termo de Reabilitação para Uso Declarado residencial e com restrição ao uso de água subterrânea. As ações foram executadas na área de estudo ilustrada na **Figura 19**.

Foram realizadas avaliação preliminar (2016), investigação confirmatória (2017), investigação detalhada e avaliação de risco à saúde humana (2018), investigação detalhada complementar e plano de intervenção (2019) e 4 campanhas semestrais de monitoramento das águas subterrâneas (2020 e 2021).

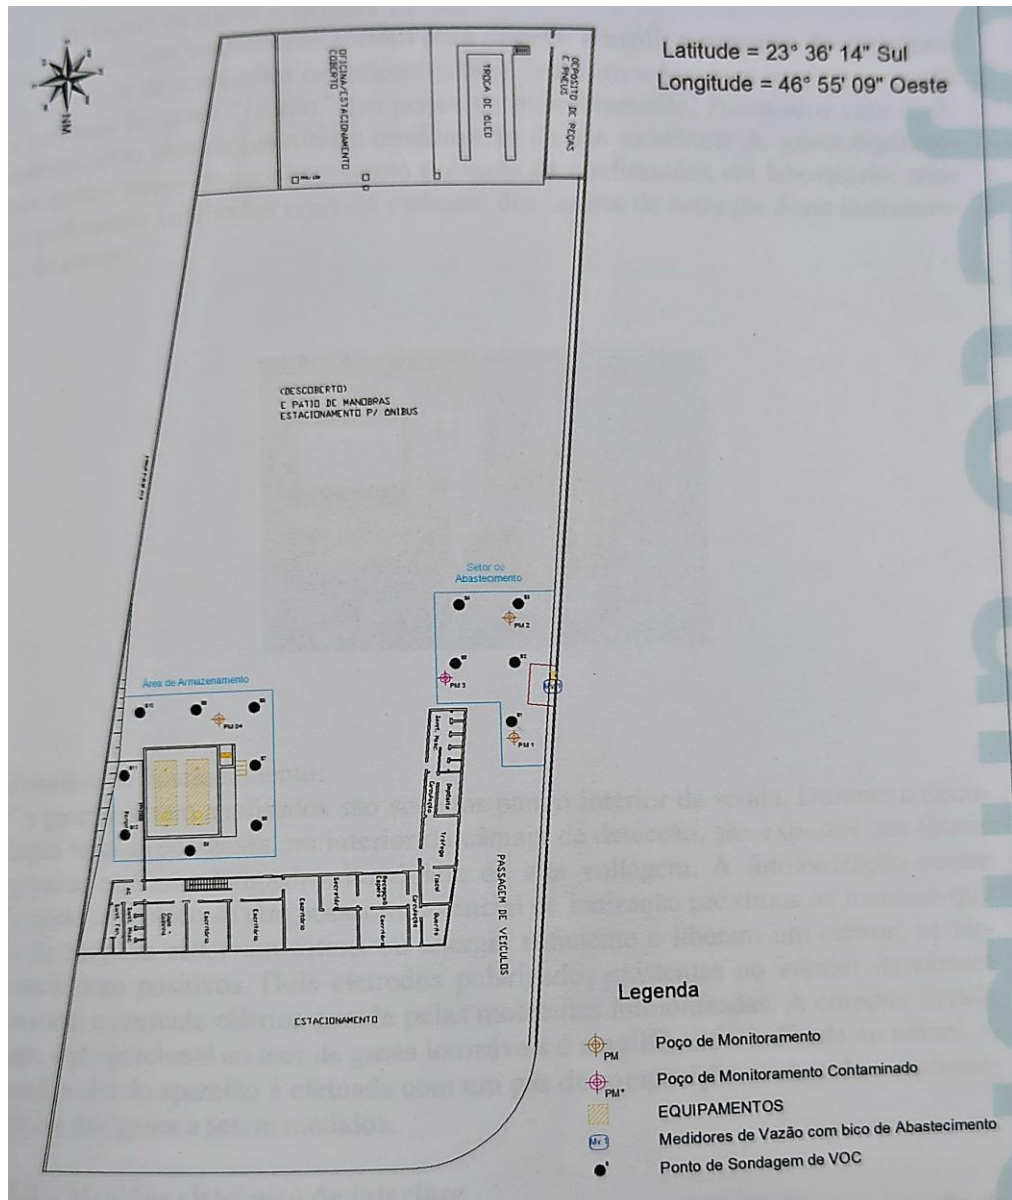
**Figura 26 – Layout do empreendimento e malha amostral de solo e água subterrânea – AC-21 – Viação Raposo Tavares Ltda. (antiga Viação Vidazul Ltda.) – Est. Granja Viana.**

(PROJETO AMBIENTAL, 2006a). Foram perfurados 4 poços de monitoramento, no entanto, não foi encontrada água subterrânea, sendo analisado apenas o solo.

Os resultados analíticos detectaram benzo(a)antraceno, benzo(a)pireno, benzo(b)fluoranteno, benzo(g,h,i)perileno, benzeno, tolueno, xileno e etil-benzeno no PM-03, próximo à bomba de abastecimento de combustível, e concluiu-se que a melhor estratégia para o passivo era a caracterização, remoção e destinação final do solo contaminado.

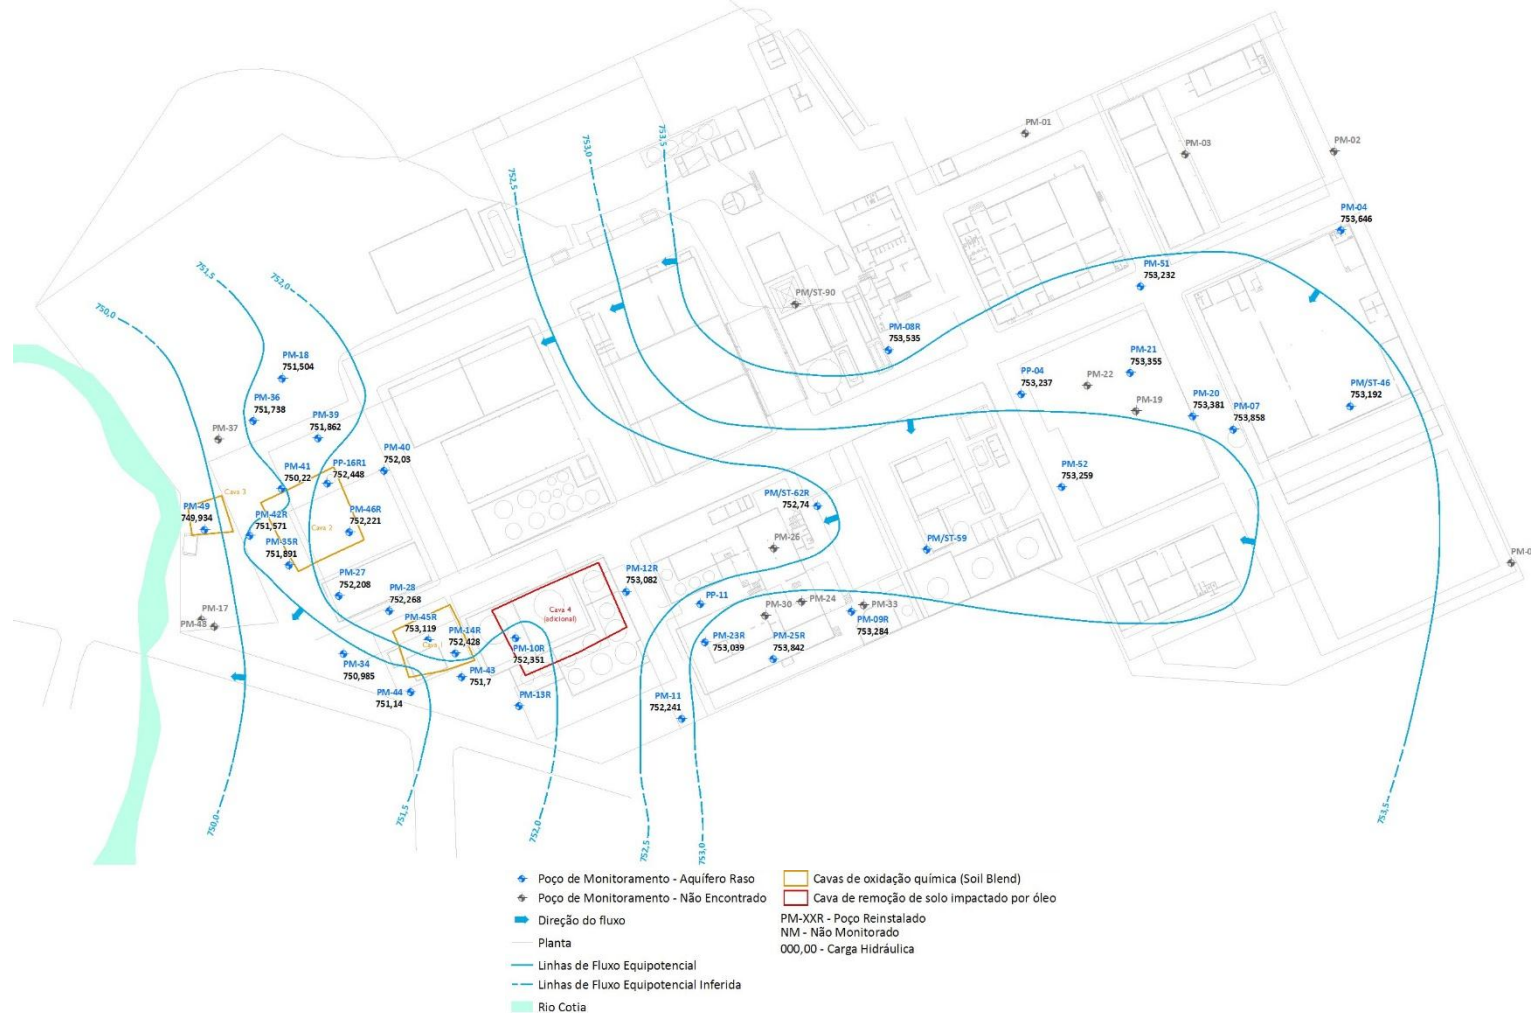
Figura 30 – Poços de monitoramento e potencimetria, no nível raso – AC-13 – Hexion Química do Brasil Ltda. / EVA Empresa de Viabilidade Ambiental Ltda. – Est. Parque Alexandra.

O fluxo de água subterrânea se dá predominantemente no sentido oeste, configurando o Rio Cotia como zona de descarga do aquífero.
