CÓDIGO	REVISÃO
RT-19.00.00.00/1Y1-004	A
EMIÇÃO	FOLHA
28/01/2022	205 de 1398

9 DIAGNÓSTICO AMBIENTAL

9.1 ESTUDOS TEMÁTICOS/CARACTERIZAÇÃO E ANÁLISE DO MEIO FÍSICO

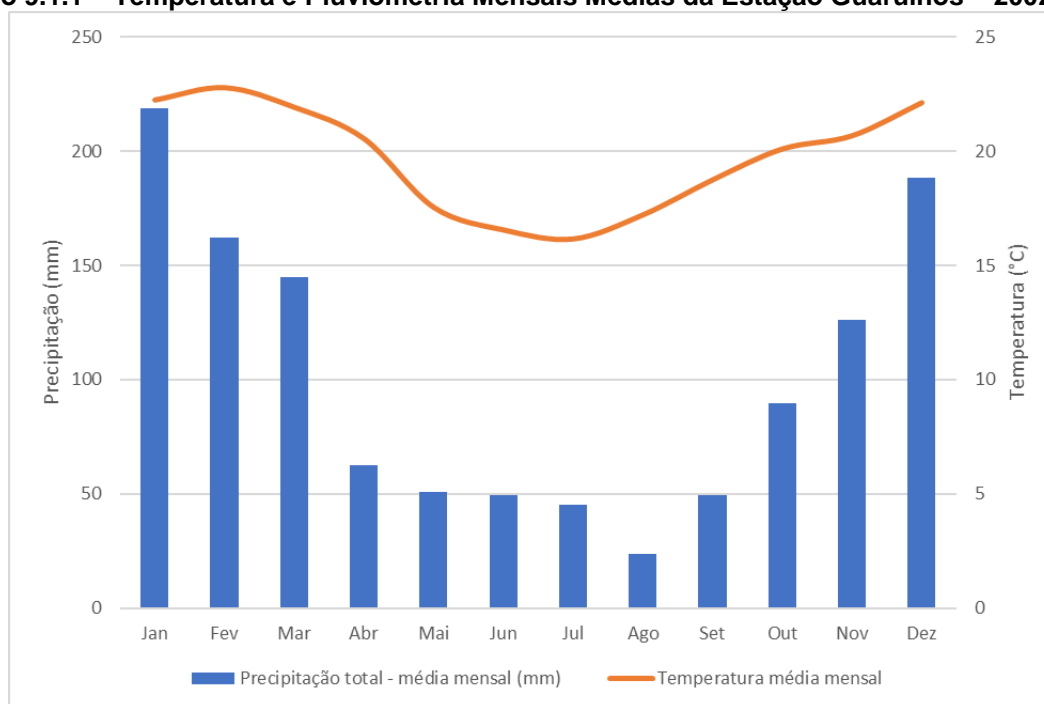
Gráfico 9.1.1 – Temperatura e Pluviometria Mensais Médias da Estação Guarulhos – 2002 a 2018

As características pluviométricas e o comportamento da temperatura média mensal aferidos na da Estação do Aeroporto de Guarulhos (período de 2002 a 2018) são apresentadas no Gráfico 9.1 1, enquanto os valores médios das obtidos nas 5 estações da FCTH são exibidos no Gráfico 9.1 2.

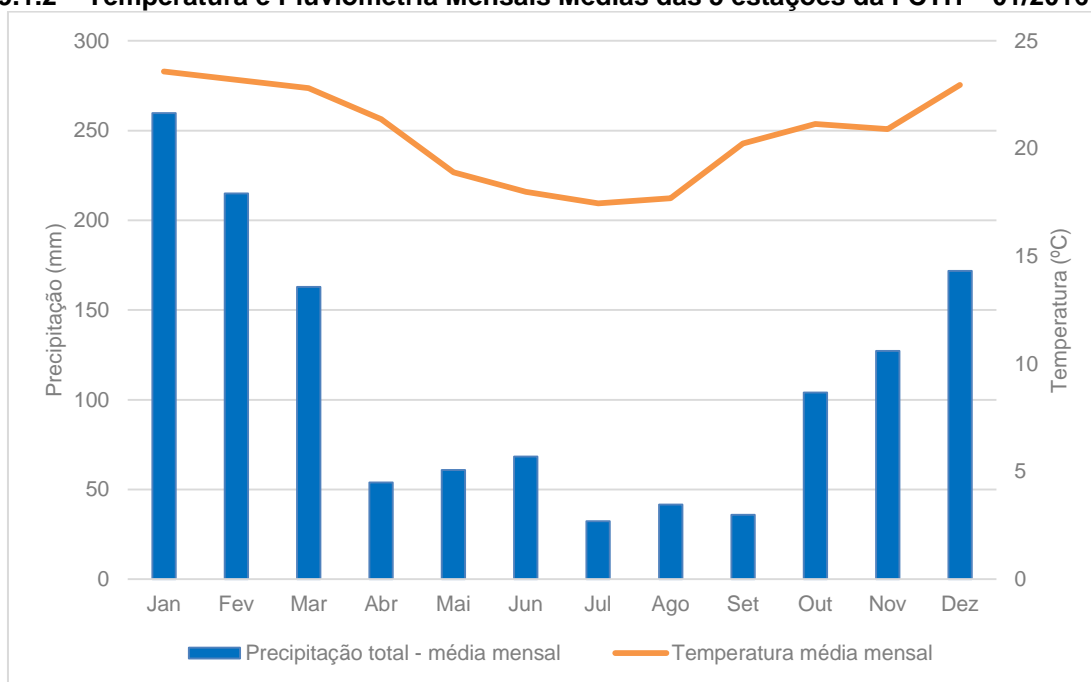
Gráfico 9.1.2 – Temperatura e Pluviometria Mensais Médias das 5 estações da FCTH – 01/2016 a 08/2021

Já nas cinco estações da FCTH, a precipitação anual média foi cerca de 1.334 mm, pouco superior ao registrado na estação do ICEA, mas também condizente com a faixa de chuva característica de clima subtropical. Destaca-se 2018 como o ano mais seco do período de dados analisado (cerca de 1.057mm), enquanto 2019 e 2020 foram os de maiores índices pluviométricos (1.667 e 1.522, respectivamente). O período chuvoso, que ocorre entre os meses de outubro a março, corresponde a mais de 75% do total de precipitação do ano, com destaque para o mês de janeiro (cerca de 260 mm). Já no período seco (abril a setembro), os menores valores ocorrem nos meses de julho a setembro, com índices inferiores a 50 mm.

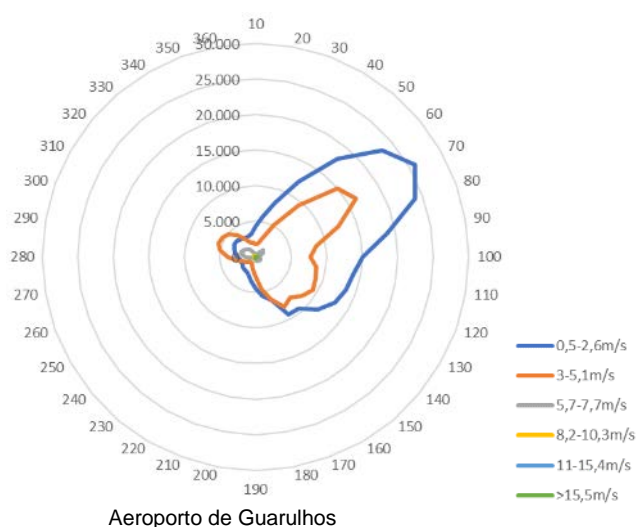
Gráfico 9.1.5 – Direção e Velocidade dos Ventos nas estações Aeroporto de Guarulhos, Sé-CGE e Santana/Tucuruvi

O Gráfico 9.1 5 apresenta a velocidade e direção média dos ventos nas estações. Na estação Aeroporto de Guarulhos predominam ventos de até 5 m/s (18 km/h), sendo predominante o vento de leste-nordeste (ENE). Na estação Santana/Tucuruvi, a velocidade média dos ventos foi 2,22 m/s (8 km/h), com direção predominante o vento de sudeste (SE). Na estação Sé-CGE, a velocidade média dos ventos foi 1,18 m/s (4,2 km/h), com direção predominante o vento de sul-sudeste (SSE).

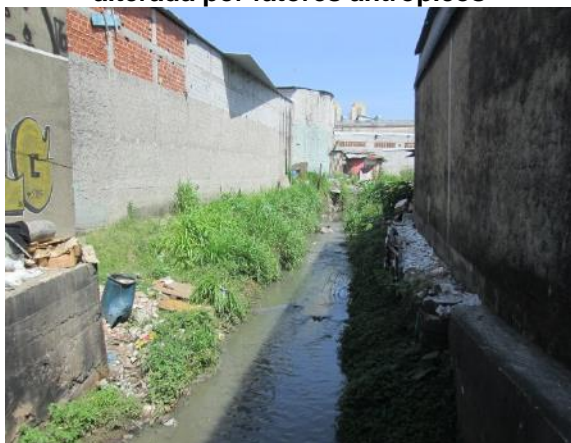
Foto 9.1.1 – Planície fluvial intensamente alterada por fatores antrópicos

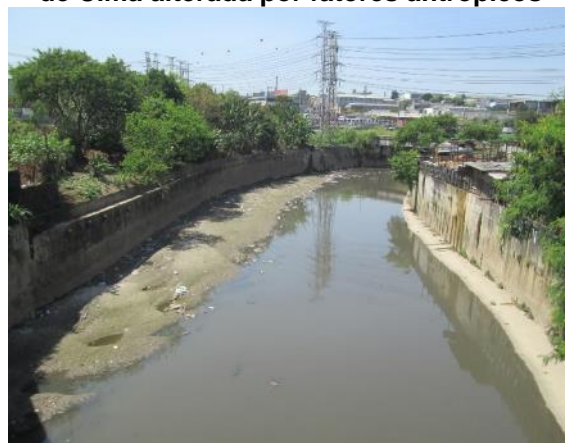
Foto 9.1.2 – Planície fluvial do córrego Cabuçu de Cima alterada por fatores antrópicos

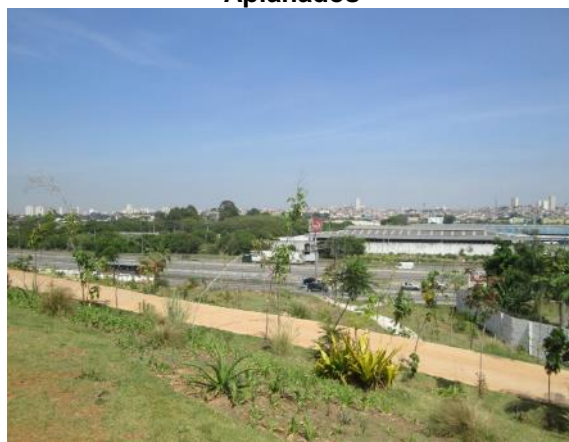
Foto 9.1.3 - Planície fluvial do rio Cabuçu de Cima, associada às Colinas e Patamares Aplanados

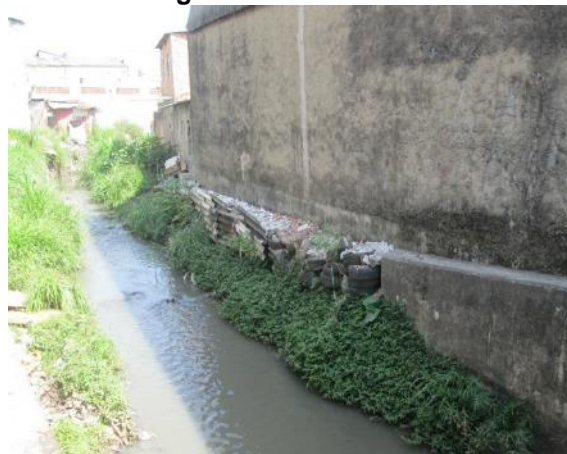
Foto 9.1.6 – Solapamento de margem no curso d'água da Vila Antonieta

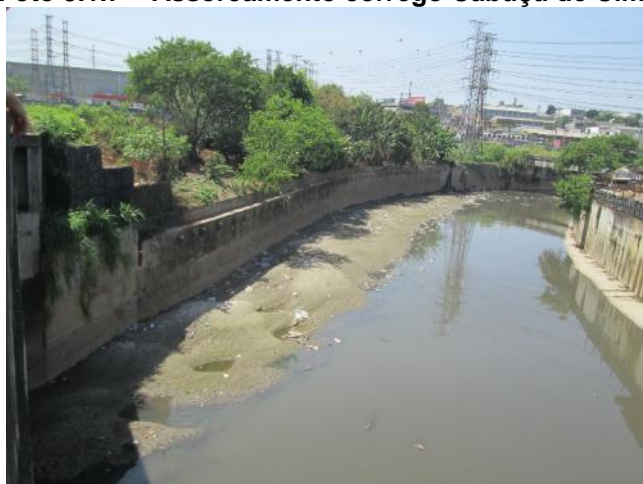
Foto 9.1.7 – Assoreamento córrego Cabuçu de Cima

Além disso, na ADA foram identificados canais assoreados, ou seja, com grande deposição de sedimentos depositados no leito já canalizado. Entre eles, destaca-se o córrego Cabuçu de Cima (Foto 9.1 7).

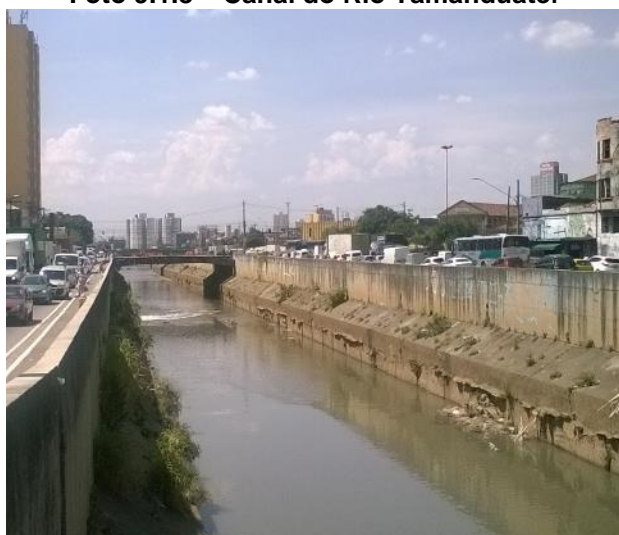
Foto 9.1.8 – Canal do Rio Tamandateí

O mapeamento elaborado pela CPRM (2014) também apresenta áreas suscetíveis às inundações. Entre elas, enquadram-se as planícies do rio Tamandateí (Foto 9.1 8) e do rio Tietê (Foto 9.1 9).

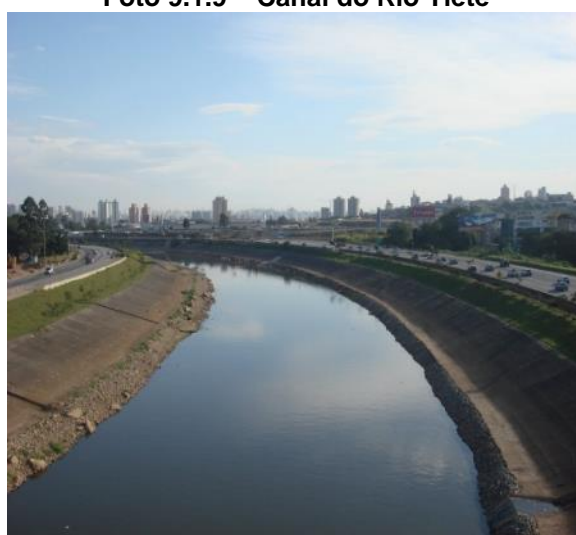
Foto 9.1.9 – Canal do Rio Tietê

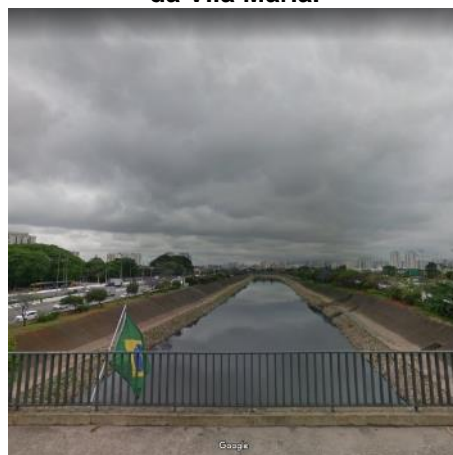
Figura 9.1.32 – Vista do trecho em que o traçado da Linha 19-Celeste passa sob o Rio Tietê, na Ponte da Vila Maria.

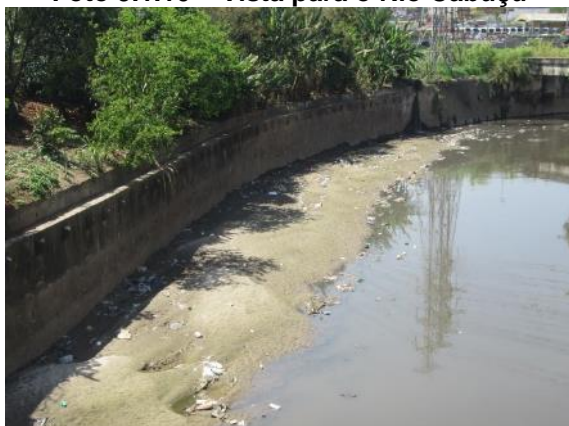
Foto 9.1.10 – Vista para o Rio Cabuçu

Em campo foi possível aferir visualmente as condições degradantes dos cursos d'água, bem como sentir odor acentuado, indicativo de alteração da qualidade ambiental. As fotos a seguir ilustram a situação do Rio Cabuçu e do Rio Tamandateí, sendo possível visualizar uma cor alterada e presença de muitos sedimentos e resíduos na calha dos rios.

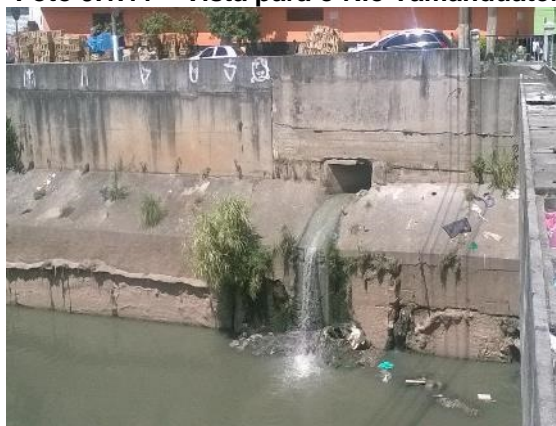
Foto 9.1.11 – Vista para o Rio Tamandateí
