CÓDIGO	REVISÃO
RT-2.EA.00.00/8LP-003	A
EMISSÃO	FOLHA
29/04/2025	125 de 870

9 DIAGNÓSTICO AMBIENTAL

9.1 ESTUDOS TEMÁTICOS/CARACTERIZAÇÃO E ANÁLISE DO MEIO FÍSICO

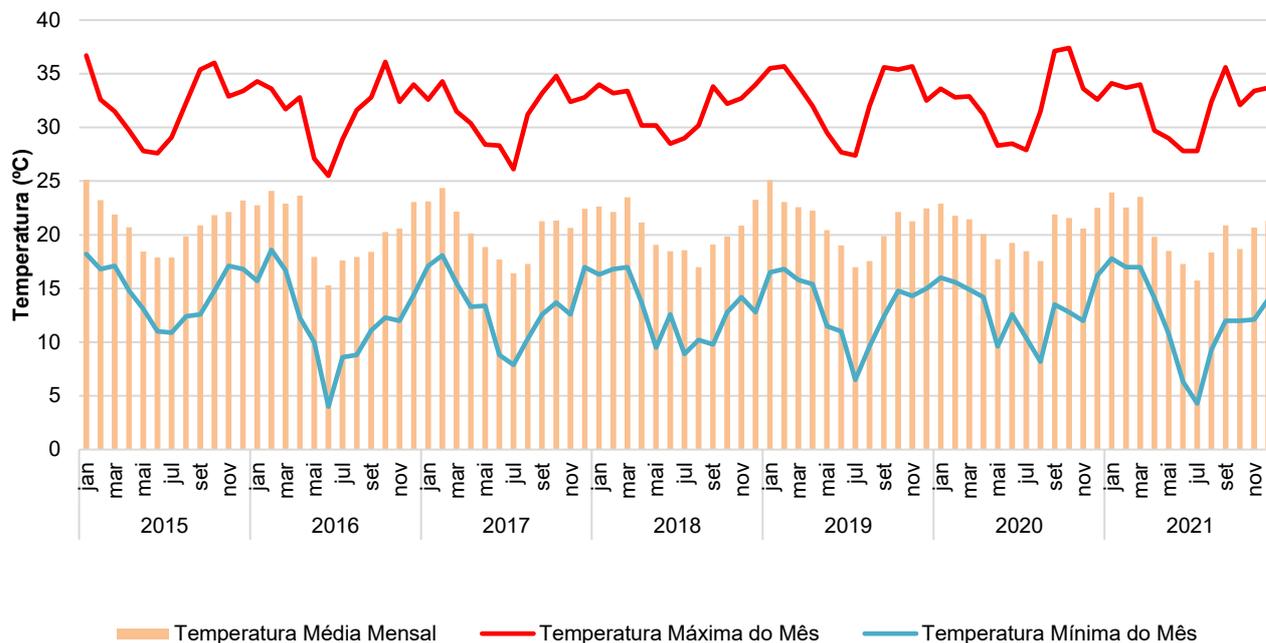
Gráfico 9.1.1.2-7 – Valores médios, máximos e mínimos de temperatura no período de 2012 a 2021.

Para detalhamento dos dados da estação Mirante de Santana (INMET), elaborou-se os **Gráficos 9.1.1.2-6 e 9.1.1.2-7**, sendo o primeiro referente à precipitação acumulada anual, para o período de 2015 a 2021, discriminando os volumes referentes ao período seco (abril a setembro) e úmido (outubro a março). O **Gráfico 9.1.1.2-7** apresenta os dados mensais integrais de temperatura, tanto para os valores médios mensais como para os valores extremos quantificados em cada respectivo mês.

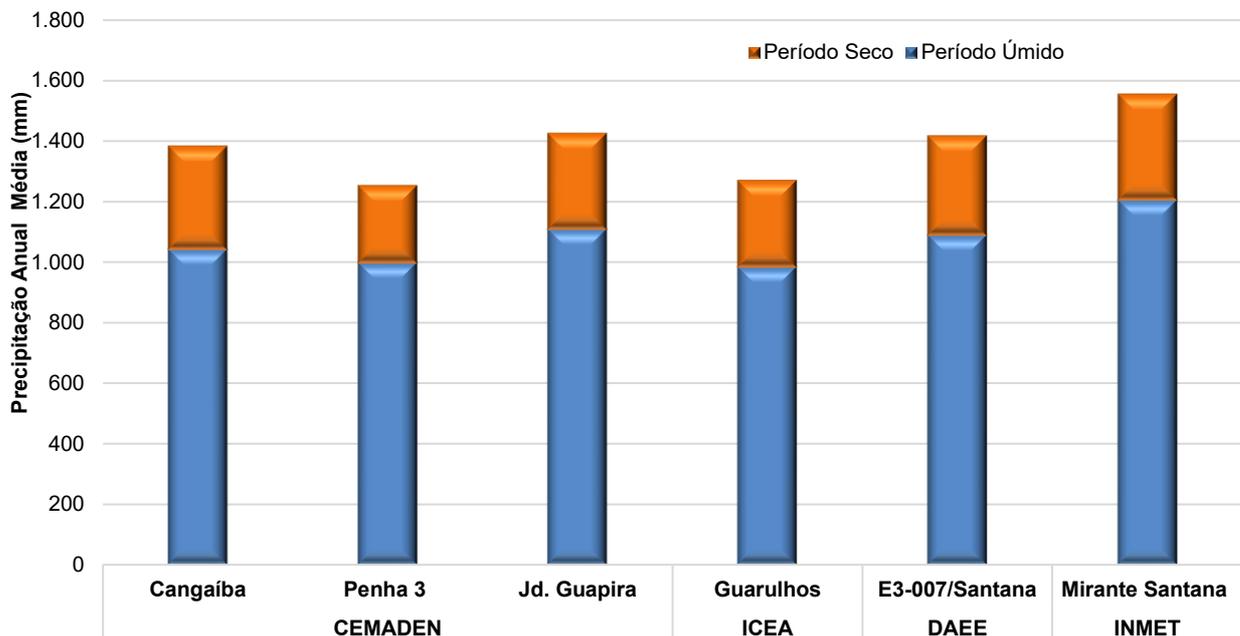
Gráfico 9.1.1.2-9 – Precipitação média anual e das estações secas e chuvosas, do período de dados analisados, nas 06 estações telemétricas.

De acordo com o gráfico acima, a estação Mirante de Santana (INMET) foi a que apresentou a maior média anual de precipitação, com um montante de aproximadamente 1.556 mm, enquanto a estação Penha 3 (CEMADEN) quantificou a menor, com 1.255 mm. As demais variaram entre 1.273 mm (estação Guarulhos-ICEA) a 1.419,5 mm (E3-007/ Santana-DAEE). Em relação as médias do período úmido (outubro a março), destaca-se a estação Mirante de Santana, com 1.203,7 mm, o que corroborou à maior média anual entre as Estações analisadas, enquanto a estação da Penha 3 registrou aproximadamente 997,7 mm. Já no período seco (abril a setembro), 04 estações registraram médias acima dos 320 mm, sendo o maior na estação INMET (352,6 mm), enquanto os menos foram registrados nas estações Guarulhos (ICEA) e Penha 3, com cerca de 290 mm e 257,5 mm, respectivamente. Nas 06 estações telemétricas notou-se que o período úmido corresponde a cerca de 77% da chuva registrada no ano, variando de 75% na estação Cangaíba (DAEE) a 79% na estação Penha 3 (ambas operadas pelo CEMADEN).

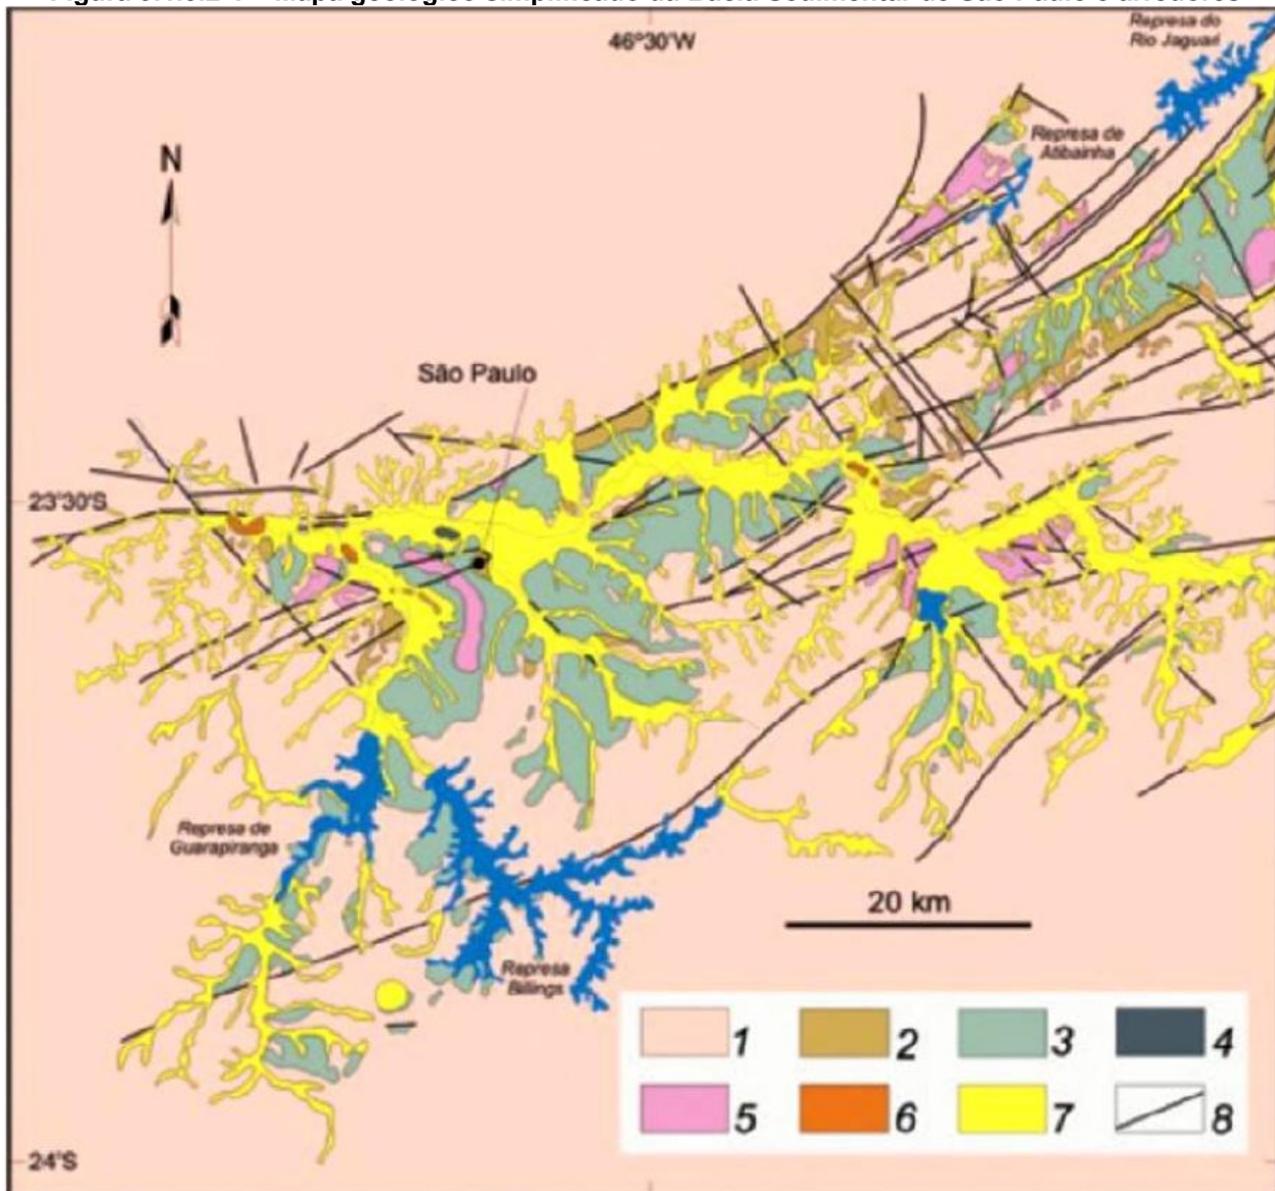
Figura 9.1.3.2-1 – Mapa geológico simplificado da Bacia Sedimentar de São Paulo e arredores

Legenda: 1) embasamento cristalino; 2) Formação Resende (sistema de leques aluviais proximais); 3) Formação Resende (sistema de leques aluviais medianos a distais associados a planície aluvial de rios entrelaçados); 4) Formação Tremembé; 5) Formação São Paulo; 6) Formação Itaquaquetuba; 7) sedimentos quaternários; 8) falhas cenozoicas, em parte reativadas do embasamento pré-cambriano.

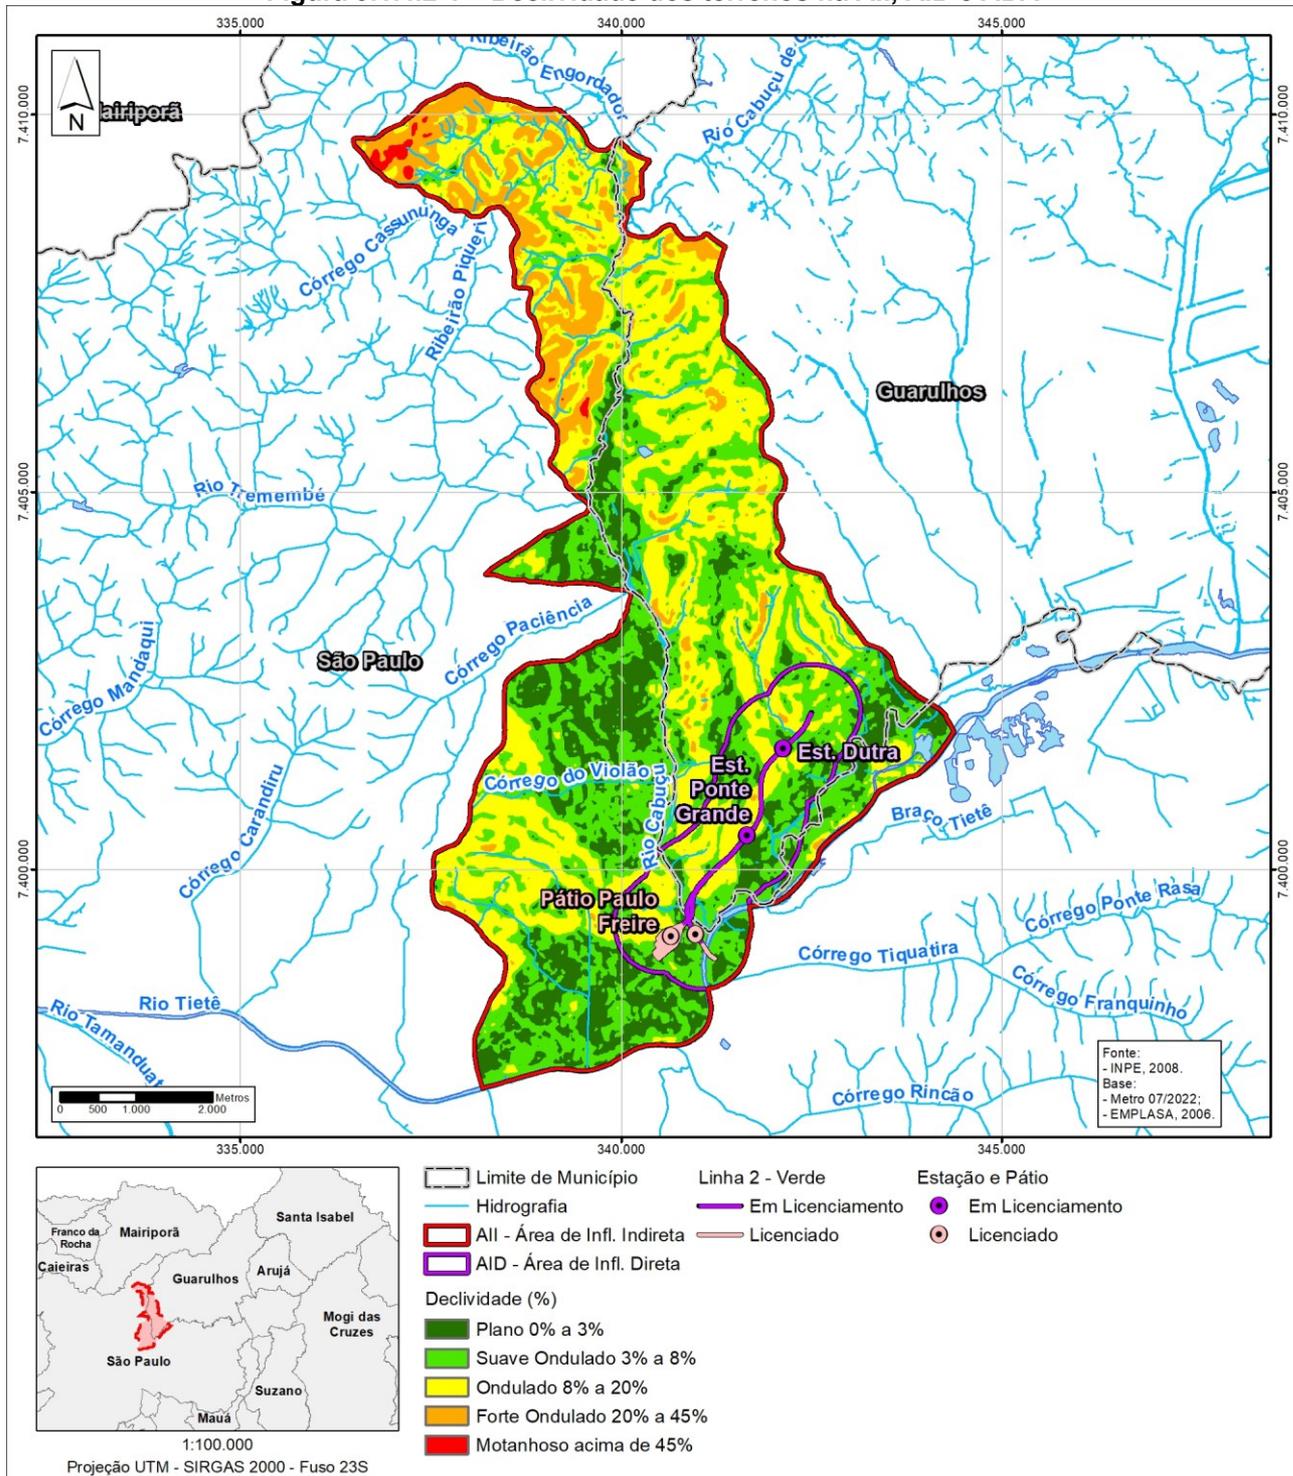
Figura 9.1.4.2-1 – Declividade dos terrenos na AII, AID e ADA

Como observado na figura, o extremo norte da AII é o setor com declividades mais elevadas (acima de 20%), com relevo que varia de forte ondulado a escarpado. Predominam as declividades baixas, que garantem um relevo plano a suave ondulado, como resultado da ação fluvial contínua e a deposição sedimentar, configurando planícies. Neste ambiente, os rios principais assumem papel importante na configuração destes relevos.

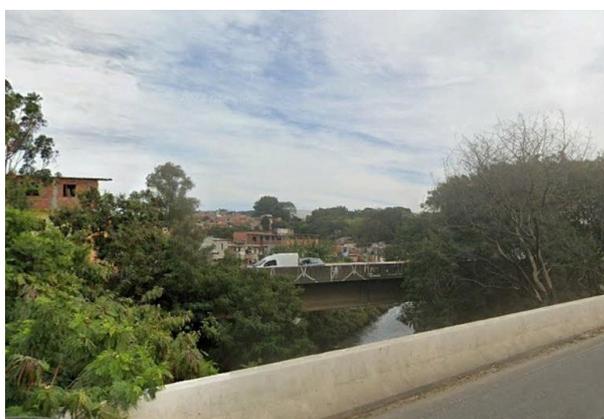
Foto 9.1.9.2-1 – Contexto de onde passa o Rio Cabuçu, no Ponto 1, entre as pontes da Av. Educador Paulo Freire

A seguir são apresentadas as imagens de satélite com o detalhe da localização dos pontos de interferências do traçado com os cursos d'água e registro fotográfico do contexto atual destes pontos (**Figuras 9.1.9.2-2 e 9.1.9.2-3**), obtido por meio de visitas em campo ou imagens do *Google Street View* (**Foto 9.1.9.2-1 e 9.1.9.2-2**).

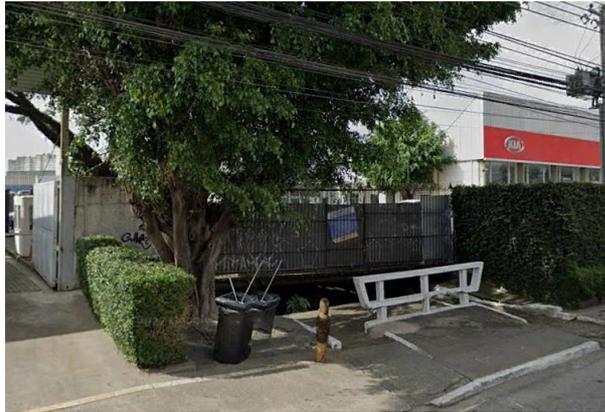
Foto 9.1.9.2-2 – Contexto de onde passa o Córrego Itapegica, canalizado e tamponado, na Av. Guarulhos.

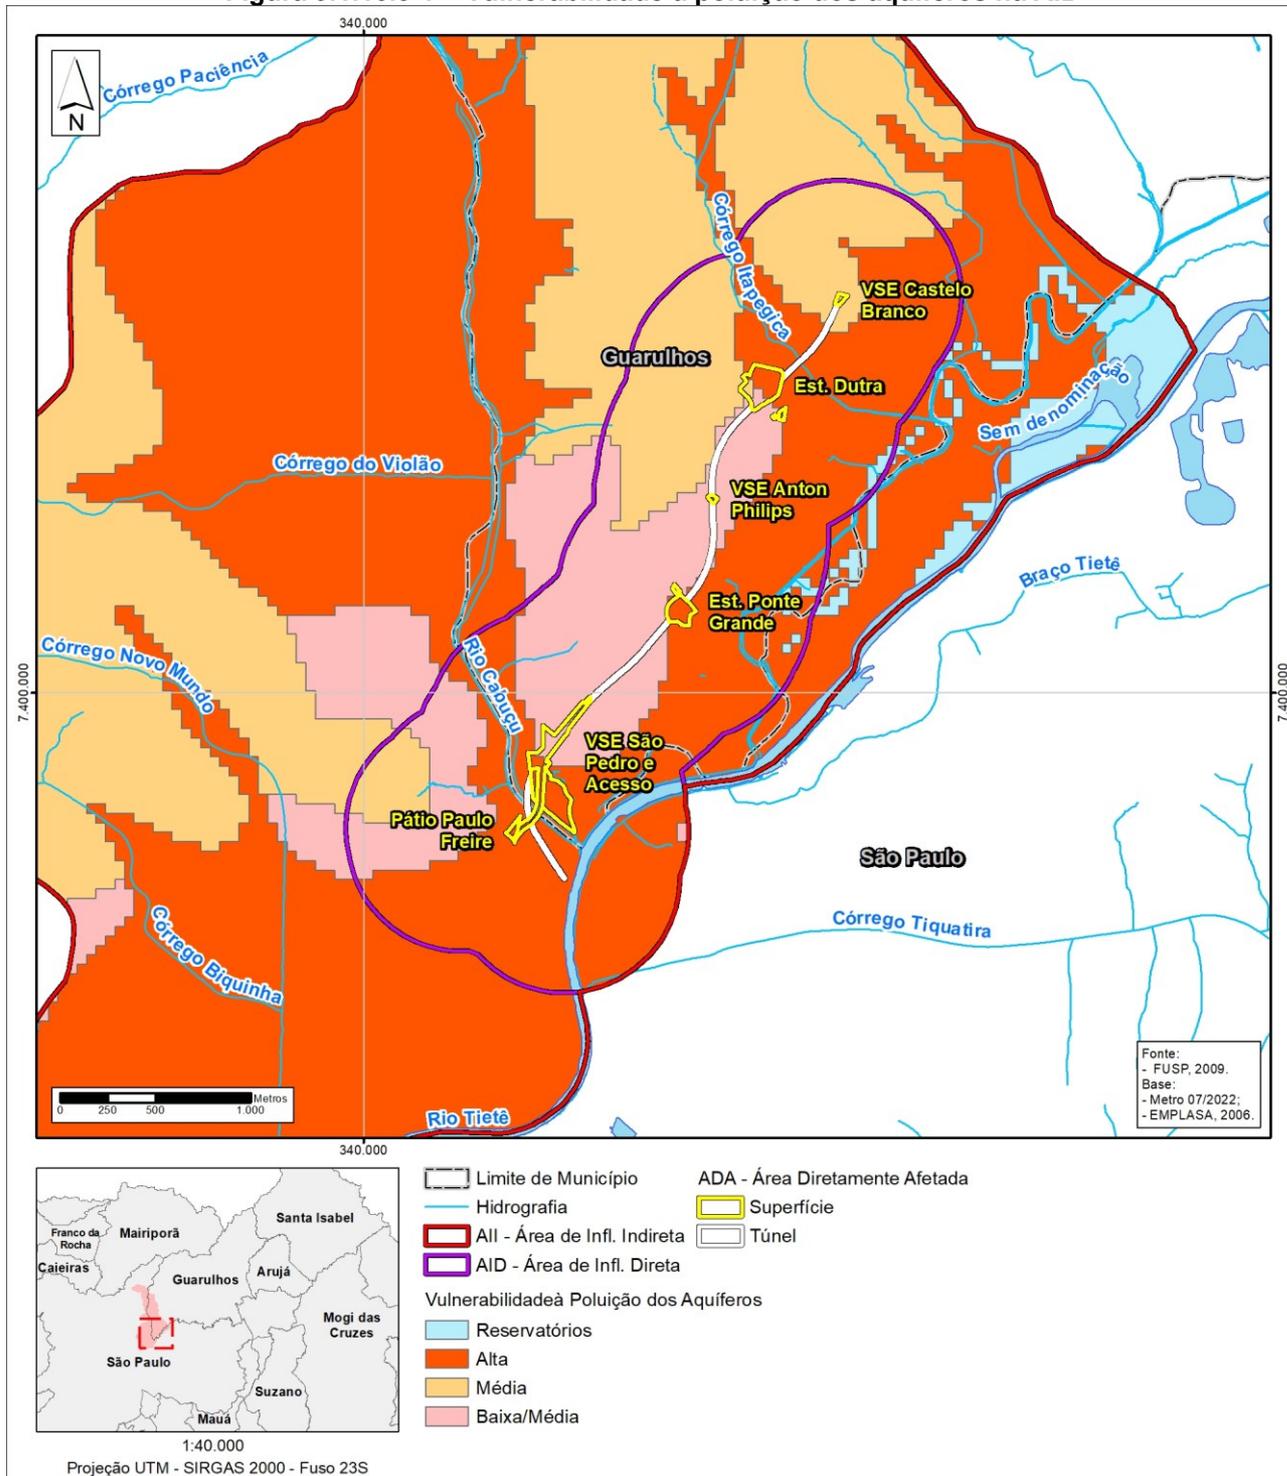
Figura 9.1.10.3-1 – Vulnerabilidade à poluição dos aquíferos na AID

Conforme a **Figura 9.1.10.3-1** ilustra, sobrepondo a AID do empreendimento em estudo a este contexto, entende-se que o Aquífero Quaternário tem alta vulnerabilidade à poluição, devido a esta unidade hidrogeológica ser formada por porções areno-argilosas e ter espessura pequena, entre 1 a 5 metros e condições de acesso hidráulico elevadas. O Aquífero Resende tem média a alta vulnerabilidade em razão da predominância de lamitos arenosos e argilosos na zona não-saturada com intercalações de seixos, cascalhos e areias, que facilitam a infiltração de contaminantes e elevada importância do recurso hídrico subterrâneo frente à densidade de usuários. O Aquífero A (rochas granitoides) tem média a baixa vulnerabilidade nas regiões em que manto de alteração possui espessura superior a 20 metros, caso contrário, possui alta vulnerabilidade.

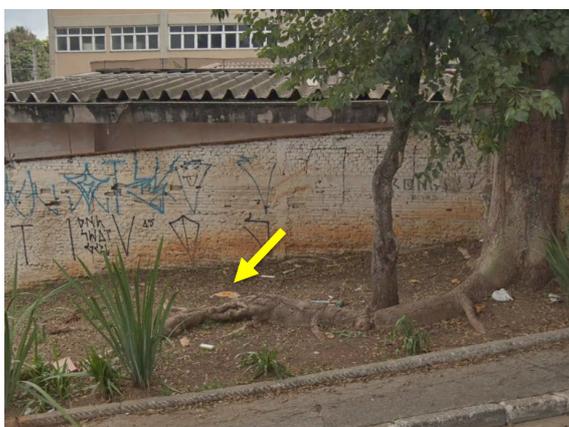
**Foto 9.1.12.3-8 – Poço de monitoramento de água subterrânea instalado na ADA do VSE Anton Philips.**

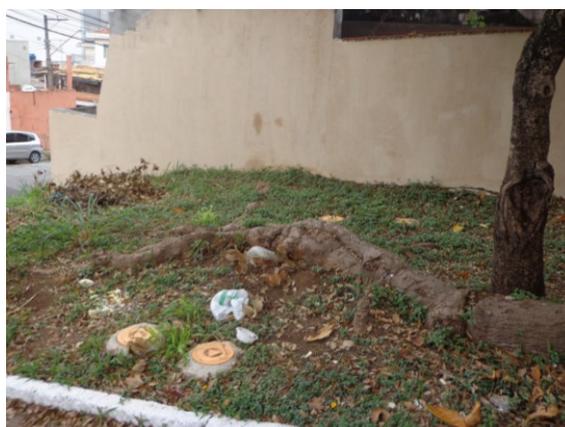
**Foto 9.1.12.3-9 – Em visita de campo, constatados 4 poços de monitoramento de água subterrânea instalados no mesmo local da foto anterior.**

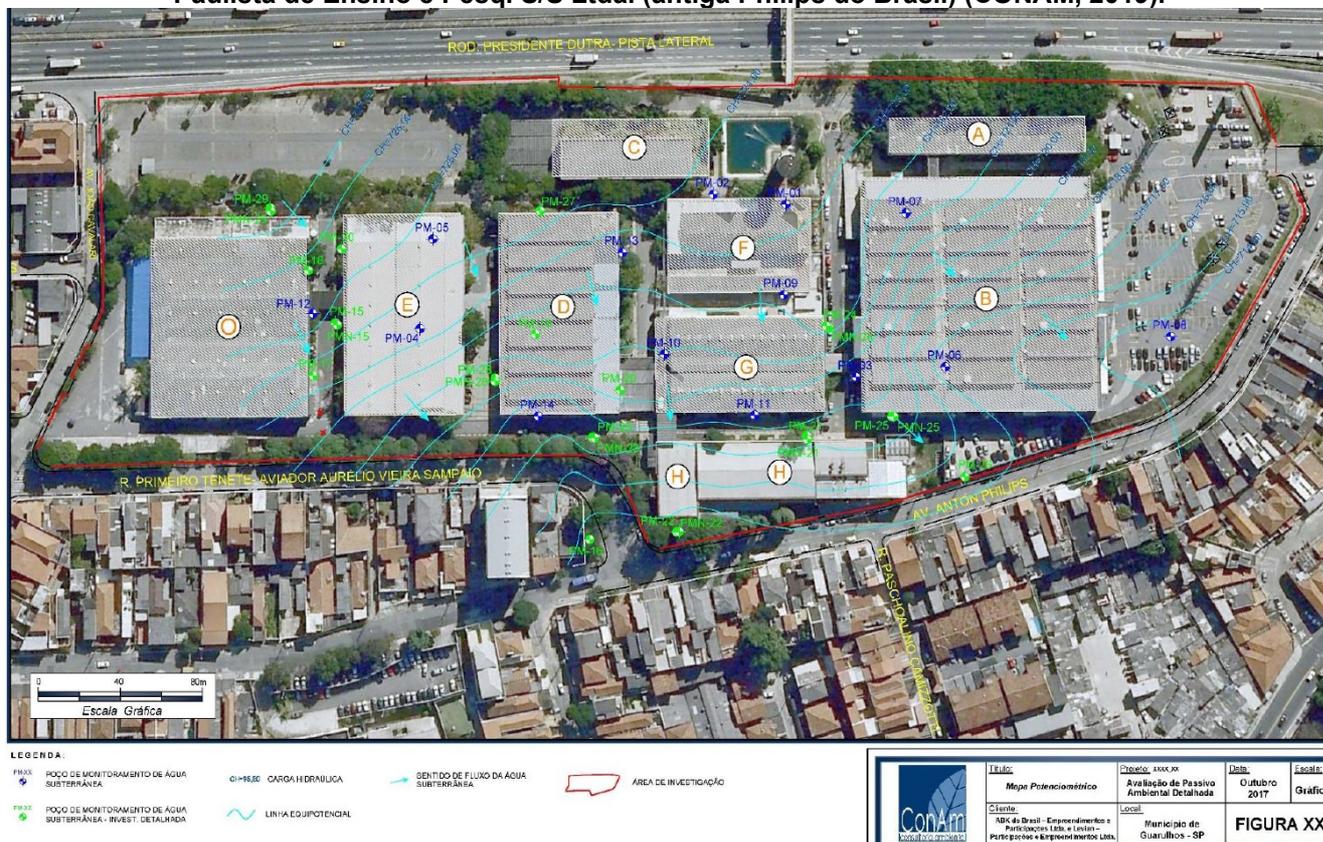
Figura 9.1.12.3-6 – Potenciometria e poços de monitoramento desenvolvidos na área da Sociedade Paulista de Ensino e Pesq. S/S Ltda. (antiga Philips do Brasil) (CONAM, 2019).

Assim, a área foi classificada como contaminada e priorizada nesta avaliação preliminar, dada a constatação de contaminação por compostos orgânicos semivoláteis mais densos que a água, incertezas a respeito da caracterização do passivo ambiental (conforme o último estudo consultado, de 2019), proximidade da área com a ADA do VSE Anton Philips (a montante hidrogeologicamente) e o fato de a área se encontrar sobre o traçado do túnel de via.

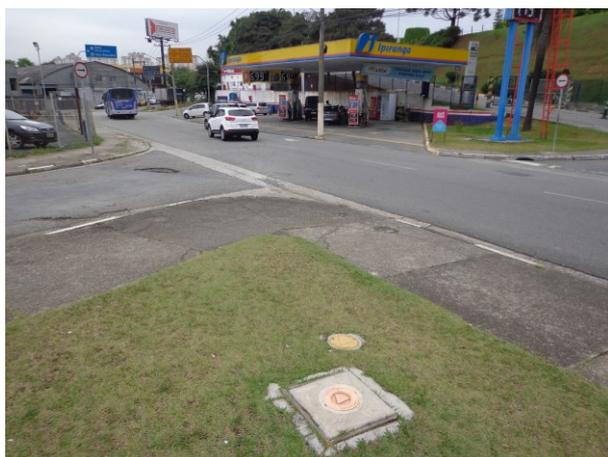
Foto 9.1.12.3-12 – Poços de monitoramento de água subterrânea, instalados próximo à ADA da Estação Dutra.

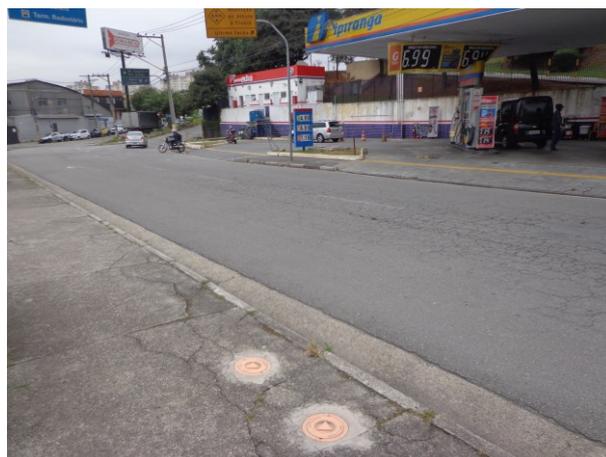
Foto 9.1.12.3-13 – Poços de monitoramento de água subterrânea, instalados na ADA da Estação Dutra.

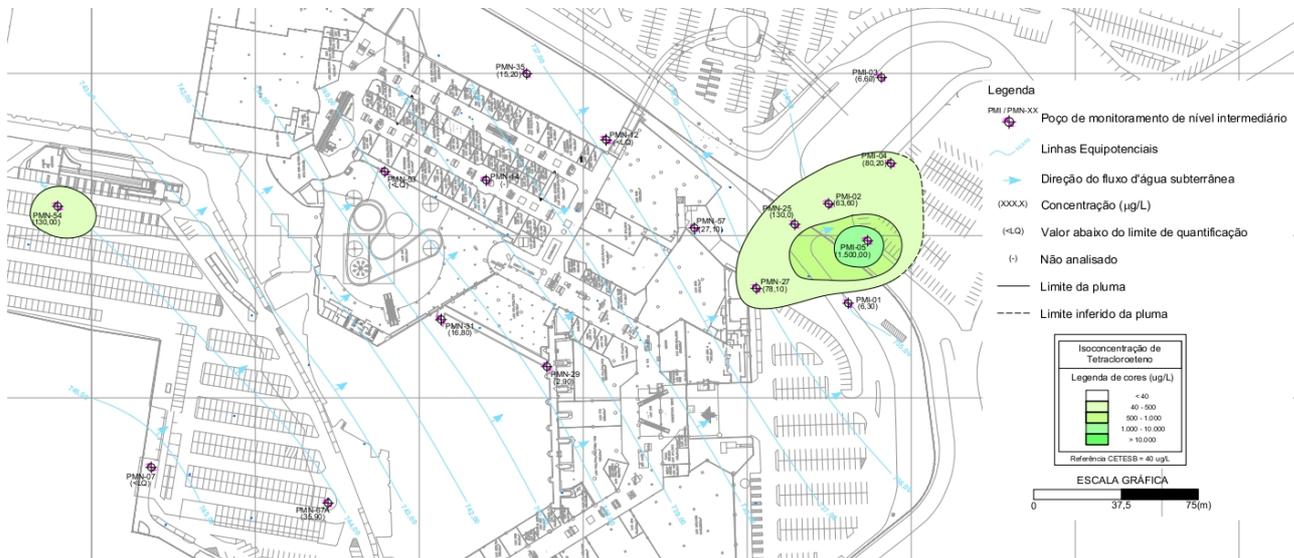
Figura 9.1.12.3-12 – Potenciometria, localização dos poços de monitoramento e pluma de tetracloreto no nível intermediário, na área do Internacional Shopping Guarulhos (adaptado de RAMBOLL, 2022).

Assim, a área foi classificada como contaminada e priorizada nesta avaliação preliminar, dada a constatação de contaminação (conforme o último estudo consultado, de 2022), incertezas a respeito da caracterização do passivo ambiental (pluma não totalmente delimitada), proximidade da área com a ADA da Estação Dutra (com pluma de contaminantes que atinge a ADA) e o fato de a área se encontrar a montante hidrogeologicamente da ADA da Estação Dutra.

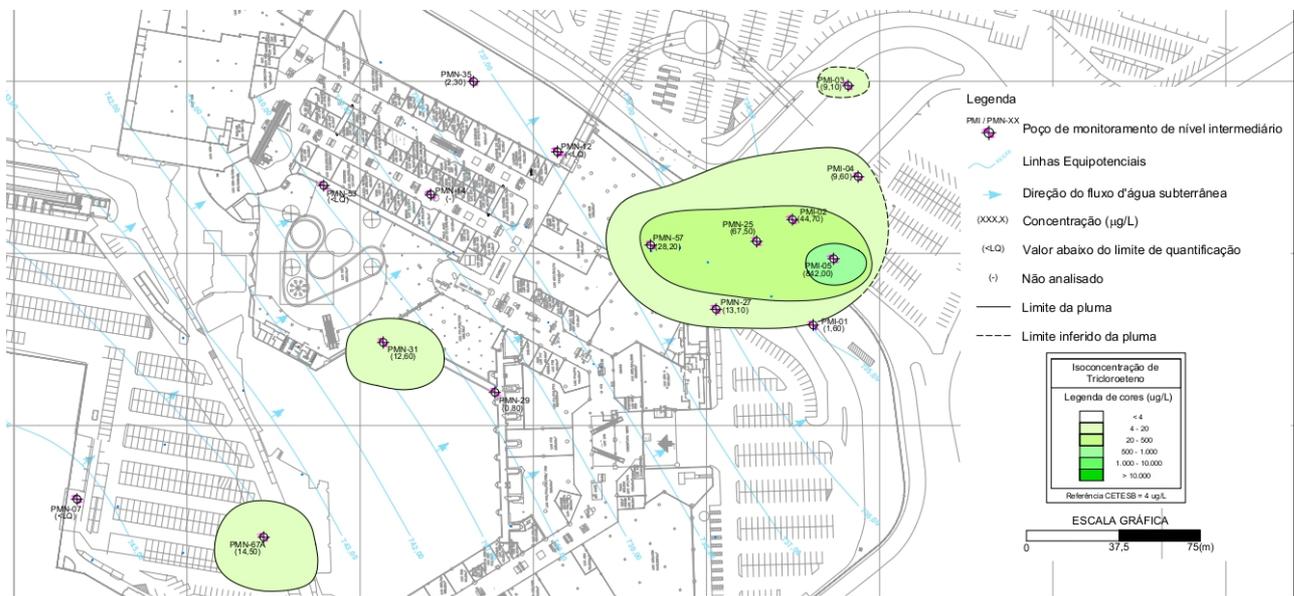
Figura 9.1.12.3-13 – Potenciometria, localização dos poços de monitoramento e pluma de tricloroeteno no nível intermediário, na área do Internacional Shopping Guarulhos (adaptado de RAMBOLL, 2022).

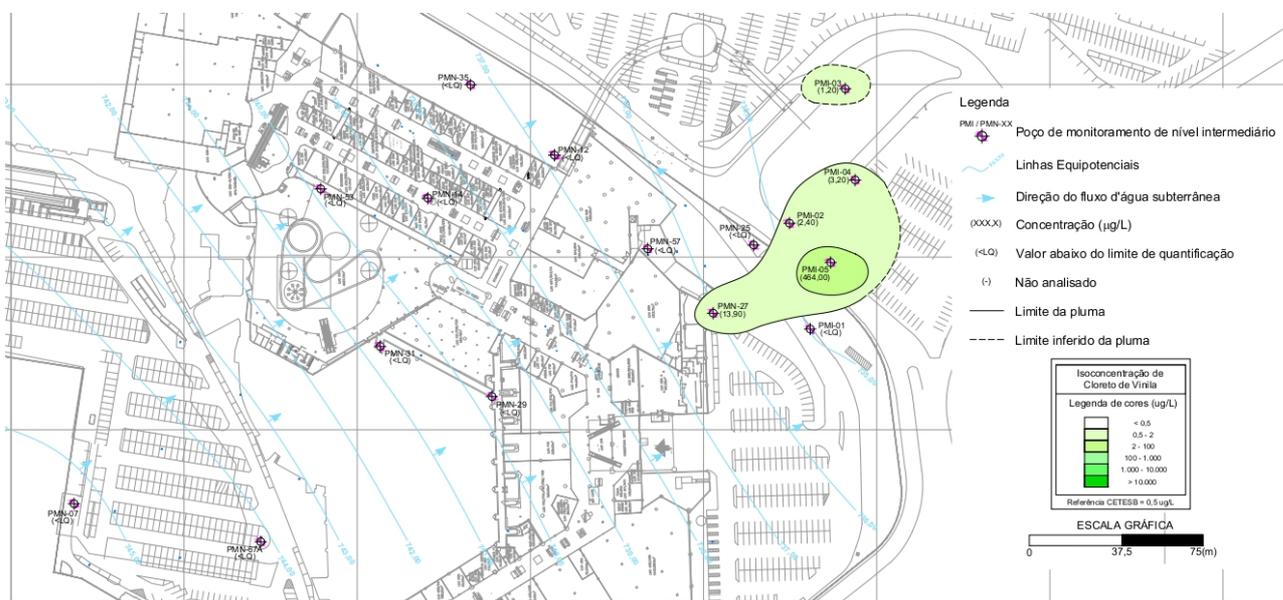
Figura 9.1.12.3-15 – Potenciometria, localização dos poços de monitoramento e pluma de cloreto de vinila no nível intermediário, na área do Internacional Shopping Guarulhos (adaptado de RAMBOLL, 2022).

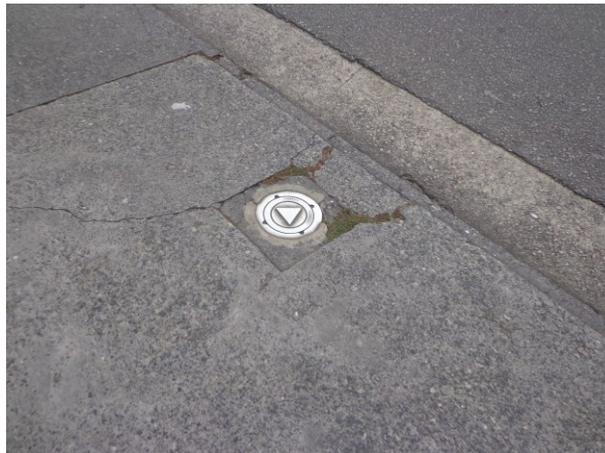
Foto 9.1.12.3-16 – Poço de monitoramento de água subterrânea instalado na calçada do posto de combustível.

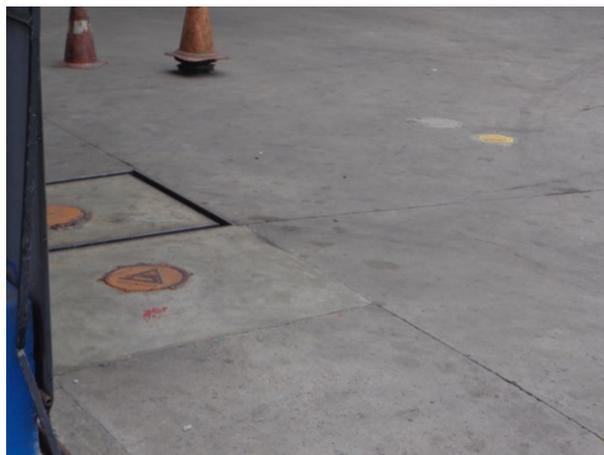
Foto 9.1.12.3-19 – Poço de monitoramento de água subterrânea (tampa amarela) instalado na área do posto de combustível.

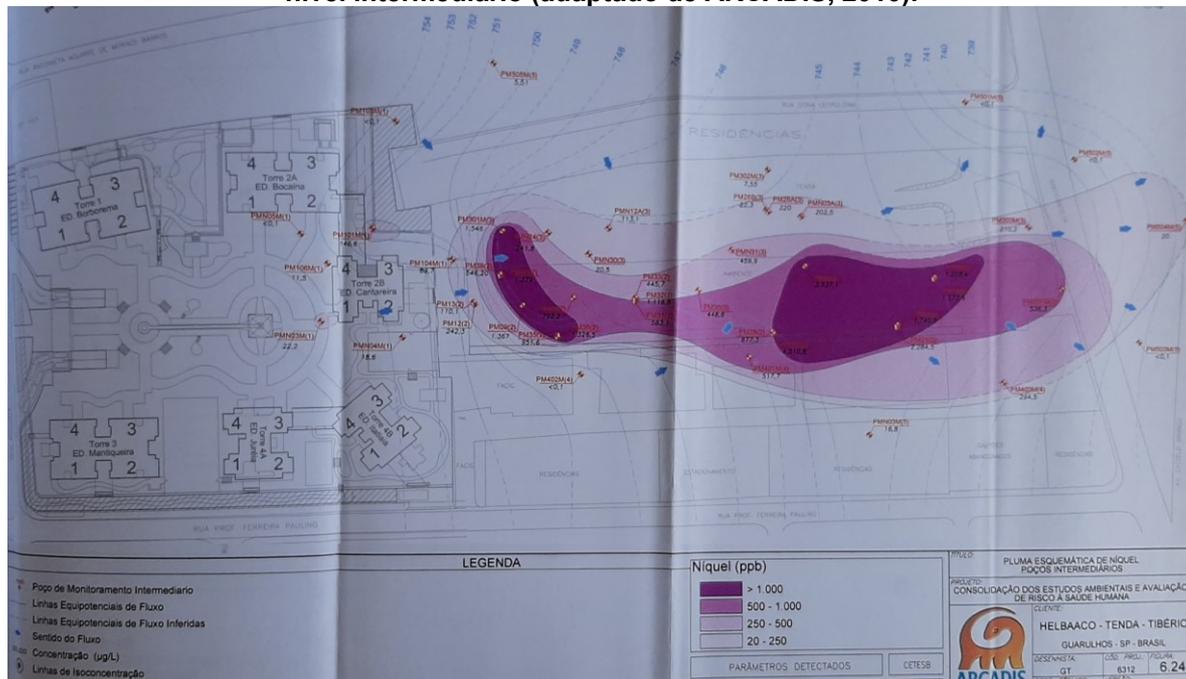
Figura 9.1.12.3-29 – Potenciometria, localização dos poços de monitoramento e pluma de níquel no nível intermediário (adaptado de ARCADIS, 2010).

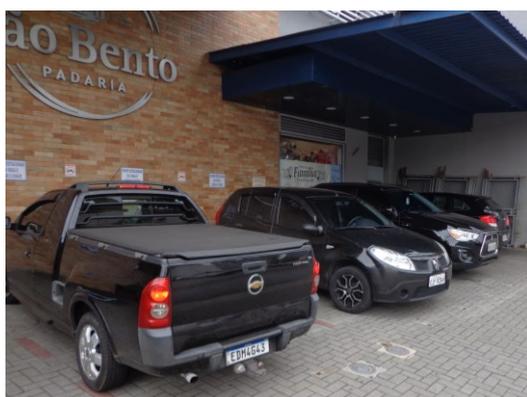
Foto 9.1.12.3-34 – Poços de monitoramento de água subterrânea instalados na área do VSE Castelo Branco.

Em visita de campo realizada em maio/2022, foram identificados poços de monitoramento de água subterrânea instalados na área do VSE Castelo Branco, ilustrados nas **Fotos 9.1.12.4-34 e 9.1.12.4-35**.

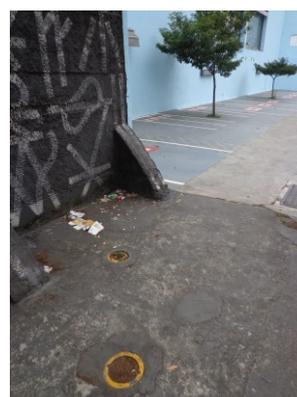
Foto 9.1.12.3-35 – Poços de monitoramento de água subterrânea instalados na área do VSE Castelo Branco, aos fundos.

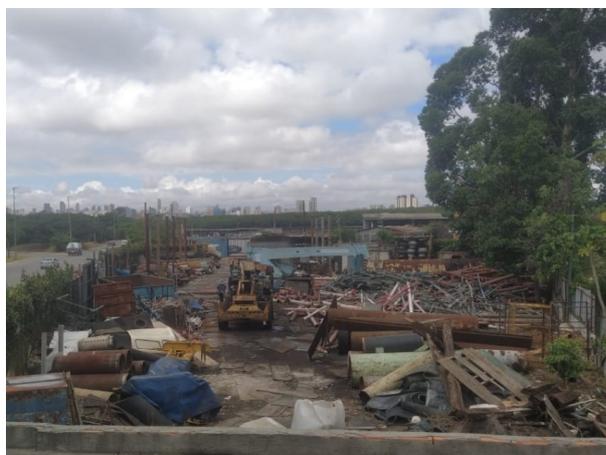
Foto 9.1.12.3-37 – Vista geral da área, onde se observa armazenamento precário de materiais e resíduos metálicos.
 Fonte: Google Maps.

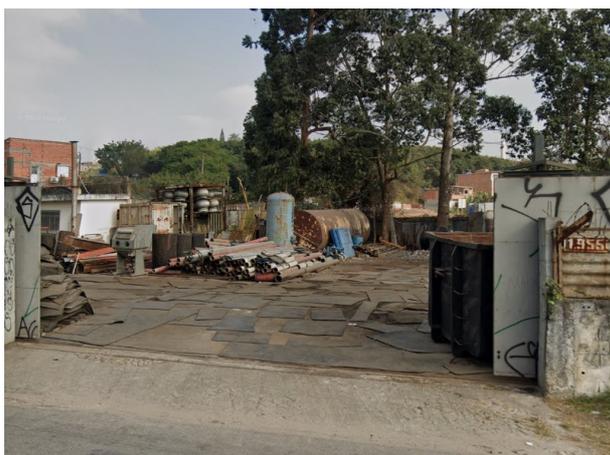
Foto 9.1.12.3-38 –Portaria da área, na av. Educador Paulo Freire. Aos fundos, é possível observar o armazenamento de tanques metálicos.
 Fonte: Google Maps.
