Mapa  
 ANÁLISE MULTITEMPORAL

**Detalhamento das áreas de interesse:**

## AC-81 – Est. Cardeal Arcoverde – Cemitério São Paulo

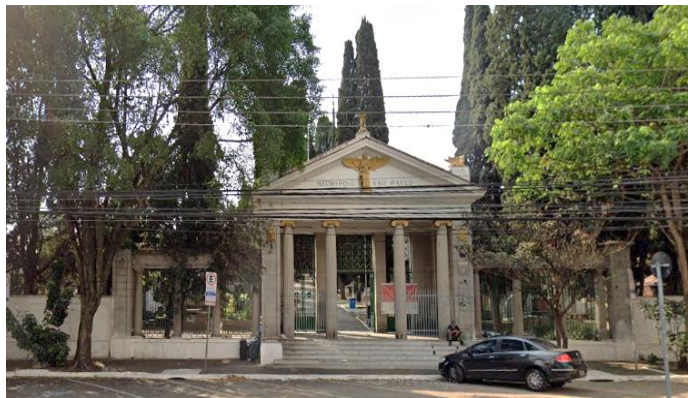
Foto 1 – Vista atual do Cemitério São Paulo, em outubro/2024, ativo.

- Endereço: R. Cardeal Arcoverde, 1250 – São Paulo.
- Ocupação atual: Cemitério São Paulo, desde 1926.
- Situação: Ativo.
- Ocupação pretérita: -
- Classificação: Área Contaminada (AC), não identificada (N. I.).
- Interface com o empreendimento: A área não será desapropriada, porém é limdeira ao canteiro de obras da Est. Cardeal Arcoverde.

Com base nos resultados da investigação confirmatória, recomendou-se a restrição do uso e da captação de água subterrânea do aquífero freático no imóvel e em seu entorno, em razão das concentrações detectadas, no entanto não foi delimitado um polígono de restrição. Em

relação ao solo, embora não tenha sido possível caracterizar risco devido à ausência de valores de referência para comparação, recomendou-se a adoção do uso de equipamentos de proteção individual (EPIs) em quaisquer atividades que envolvam contato direto com o solo, a fim de garantir a segurança dos trabalhadores (CONAM, 2023b).

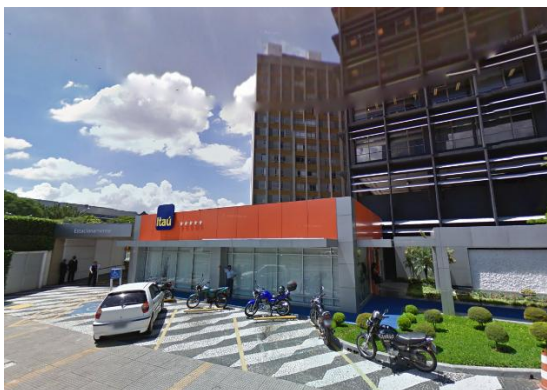
**Foto 2 – Vista geral da agência bancária, em fevereiro/2010, ativa.**

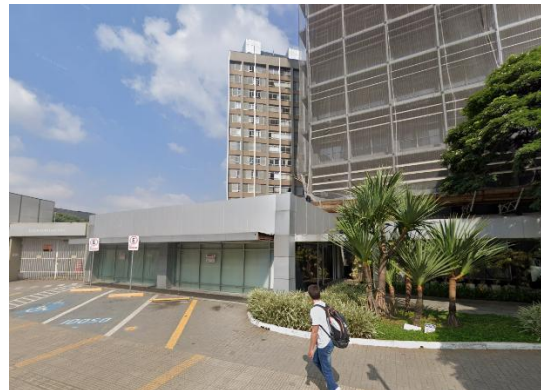
**Foto 3 – Vista atual da área da antiga agência bancária, em abril/2024, desativada.**

- Endereço: Av. Eusebio Matoso, 891 – São Paulo.
- Ocupação atual: Agência bancária, de 2010 a 2021.
- Situação: Desativada.
- Ocupação pretérita: Posto de combustível, entre 1980 e 2000. Há incerteza quanto à remoção dos tanques e estruturas subterrâneas.
- Classificação: Área Contaminada (AC), em Processo de Monitoramento para Encerramento (AME).
- Interface com o empreendimento: A área não será desapropriada, porém é limdeira ao canteiro de obras da Est. Hebraica-Rebouças.

A investigação confirmatória detectou, na matriz água subterrânea, inconformidades associadas a VOCs (como m,p-xilenos), PAHs (como o naftaleno), e TPH na faixa da gasolina. A investigação detalhada detectou, na matriz solo, inconformidades associadas a chumbo, etilbenzeno, xilenos, 1,2,4-trimetilbenzeno, naftaleno e TPH; e, na matriz água subterrânea, foram detectadas inconformidades para bário total, 1,2,4-trimetilbenzeno, 1,3,5-trimetilbenzeno, xilenos, naftaleno e TPH. Fase livre foi detectada na campanha de monitoramento em 2017.

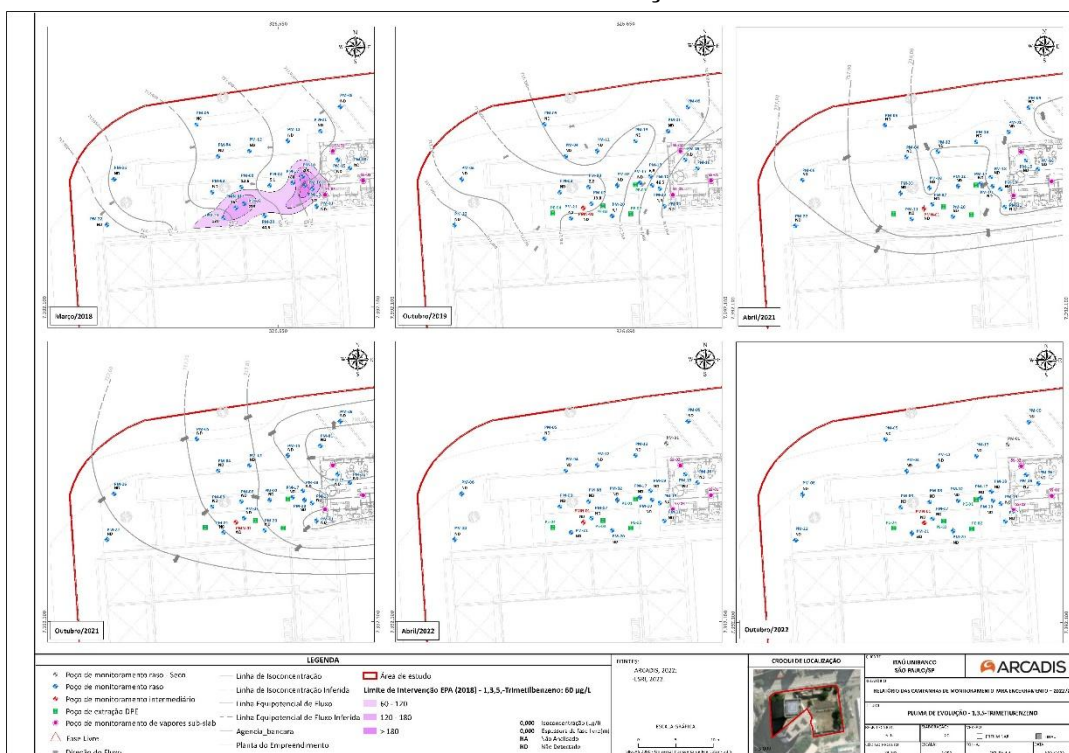
Figura 4 – Evolução da pluma de 1,3,5-trimetilbenzeno, de 2018 a 2022 – AC-68 – Itaú Unibanco S/A – Est. Hebraica-Rebouças.

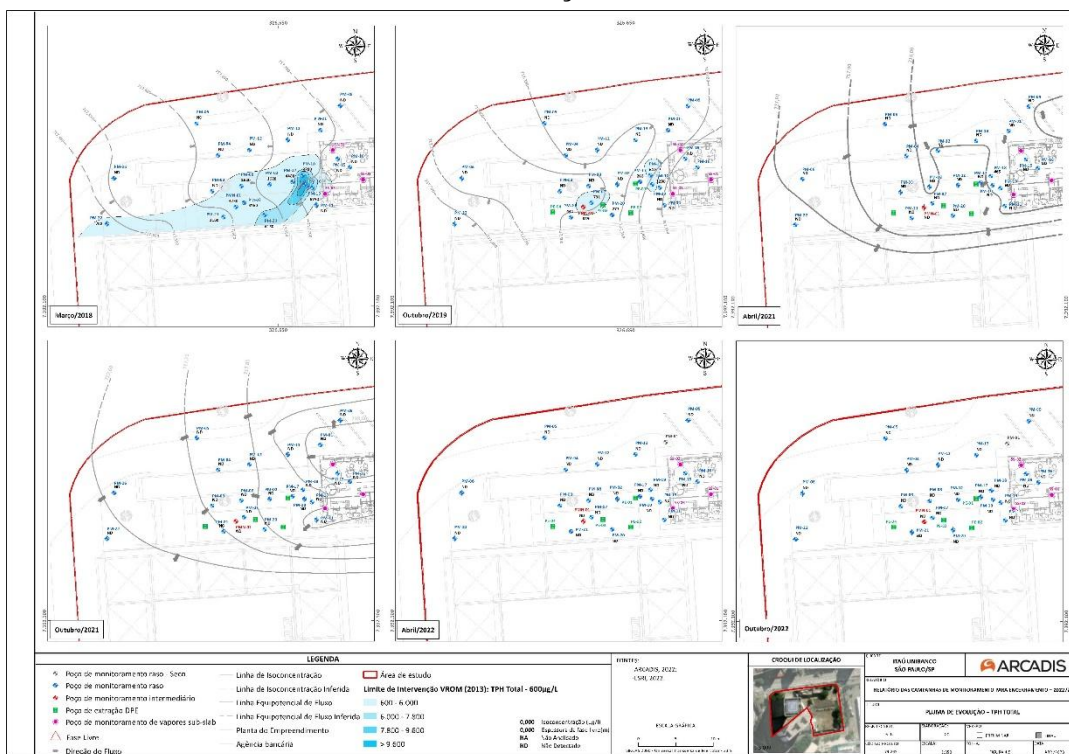
Figura 5 – Evolução da pluma de TPH total, de 2018 a 2022 – AC-68 – Itaú Unibanco S/A – Est. Hebraica-Rebouças.

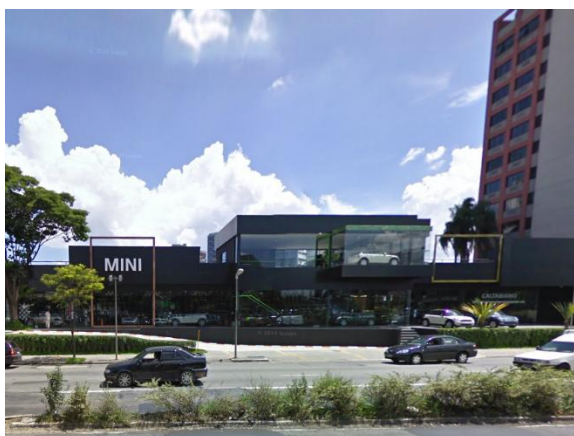
**Foto 4 – Vista geral da Concessionária MINI, em fevereiro/2010, ativa.**

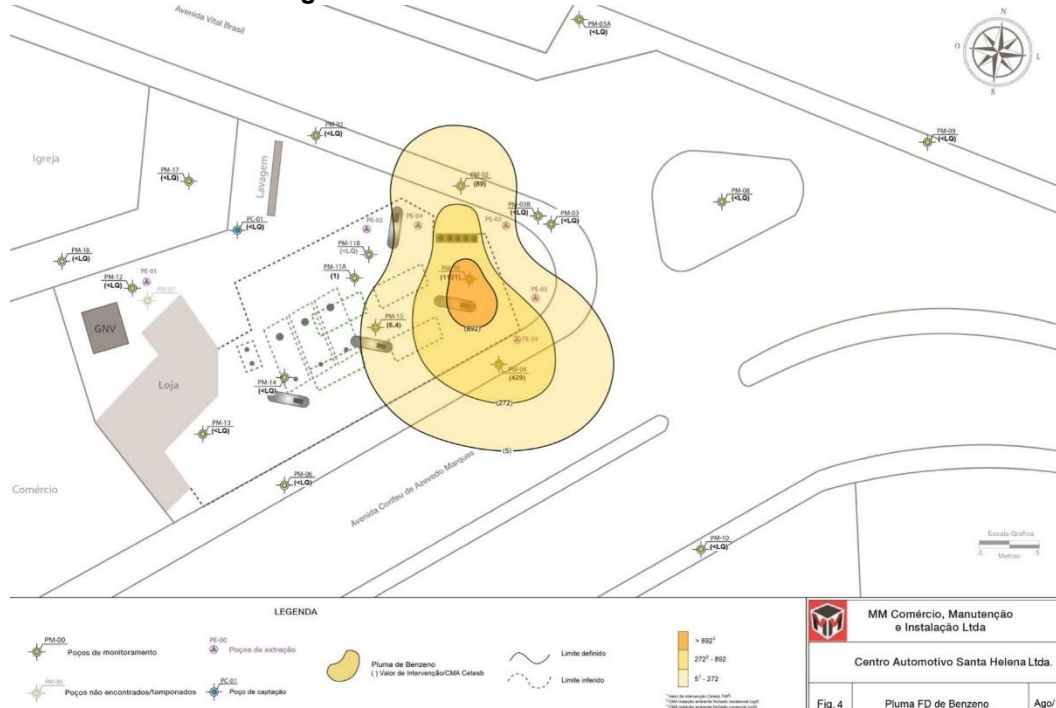
Os resultados analíticos constataram concentrações superiores aos Valores Orientadores da CETESB para benzeno (PM-02, PM-04, PM-15 e PM-16) e naftaleno (PM-16). A **Figura 8** e a **Figura 9** ilustram as plumas de contaminação delimitadas para esses compostos de interesse.

**Figura 8 – Pluma de benzeno - agosto/2019 - AC-56 - Centro Autom. Sta. Helena Ltda - Est. Vital Brasil**

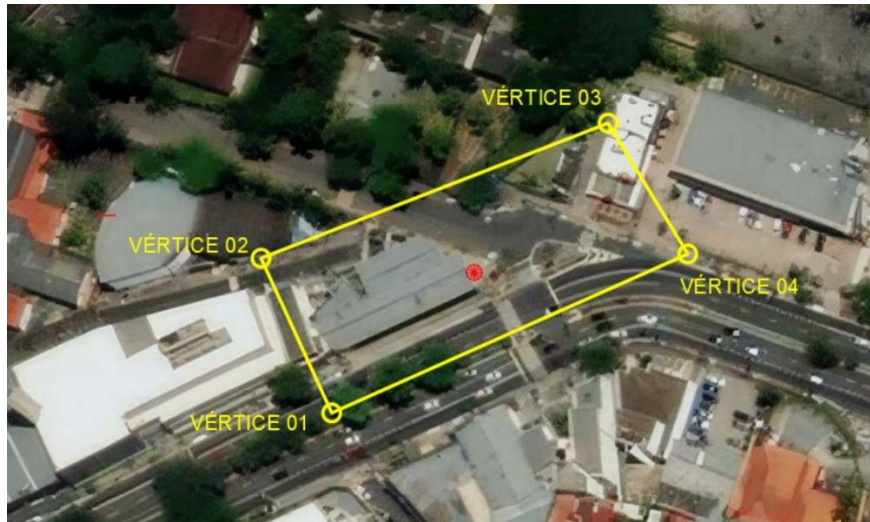
A CETESB se manifestou por meio da Informação Técnica 129/2023/ICRP, informando que foi atualizado o banco de áreas contaminadas em março/2023, para Área Reabilitada para Uso Declarado como Posto de Combustível (AR), com restrição ao uso da água subterrânea do aquífero raso, vide a **Figura 10** a seguir. Nota-se que a área engloba parte do terreno que será desapropriado para construção da Est. Vital Brasil.

**Figura 10 – Área de restrição ao uso da água subterrânea do aquífero raso – AC-56 – Centro Automotivo Santa Helena Ltda. – Est. Vital Brasil.**

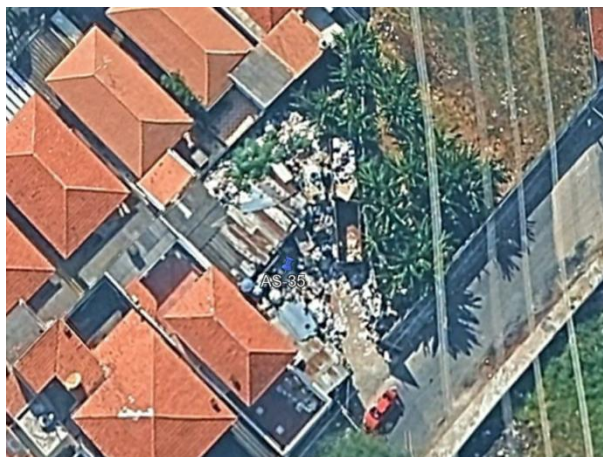
**Foto 11 – Imagem de satélite da área em maio/2024, que sugere gerenciamento inadequado de resíduos sólidos.**

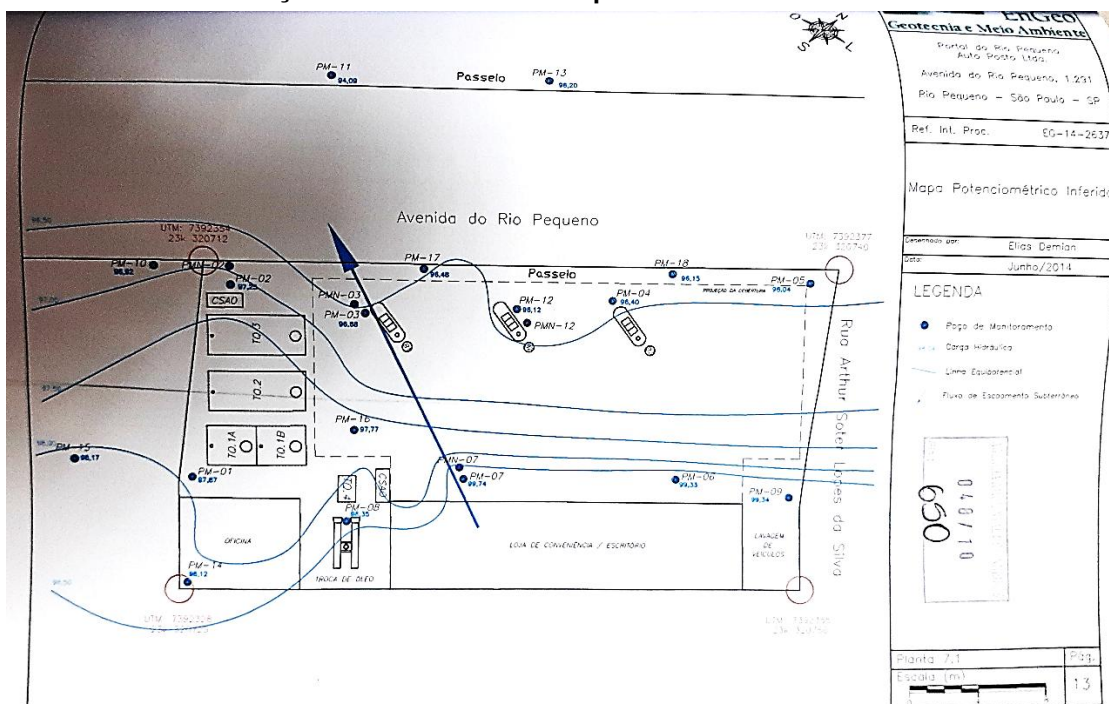
Em dezembro/2013 e março/2014, foram realizadas a 5ª e 6ª campanhas de monitoramento (ENGEIO, 2014a e 2014b). Os resultados analíticos constataram benzeno acima dos Valores Orientadores da CETESB na matriz água subterrânea. Foi delimitada pluma de contaminação por benzeno, em plano horizontal e vertical, ilustradas na **Figura 11** e na **Figura 12**.

**Figura 13 – Potenciometria e poços de monitoramento – AC-45 – Portal do Rio Pequeno Auto Posto Ltda. / Serviços Automotivos Rio Pequeno Ltda. – Est. Jardim Sarah.**

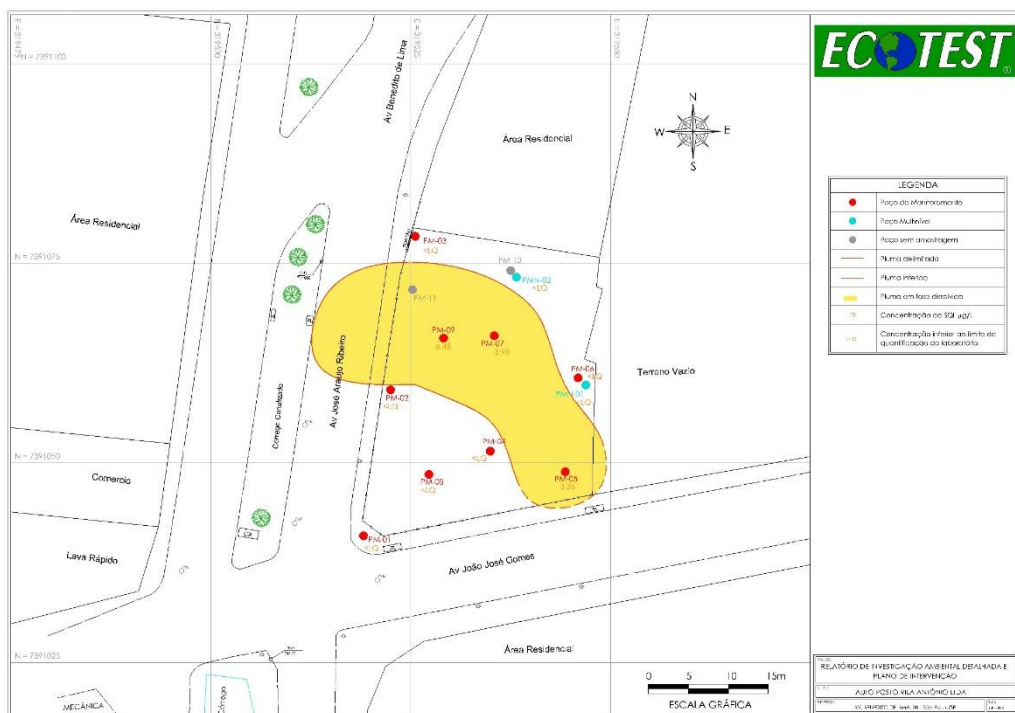
Em 2012, foi desenvolvida investigação detalhada, avaliação de risco à saúde humana e plano de intervenção (ECOTEST, 2012). Os resultados analíticos constataram concentrações de benzo(a)antraceno e TPH acima dos Valores Orientadores da CETESB para água subterrânea. Foram delimitadas plumas de contaminação para esses compostos de interesse, ilustradas na **Figura 14** e **Figura 15**. A pluma de benzo(a)antraceno foi considerada inferida nas porções sul e oeste; e a pluma de TPH foi considerada delimitada apenas na porção sudoeste (sendo inferida nas demais direções).

Figura 14 – Pluma horizontal de benzo(a)antraceno, em janeiro/2012 – AC-40 – Auto Posto Vila Antônio Ltda. – Est. Jardim Sarah.

O plano de intervenção previu a instalação de poços de monitoramento para delimitação de pluma horizontal de fase dissolvida; uso de EPIs; averbação da área contaminada na matrícula do imóvel; e definição de área com restrição ao uso da água subterrânea. Não foi prevista remediação ambiental ou remoção de solo.

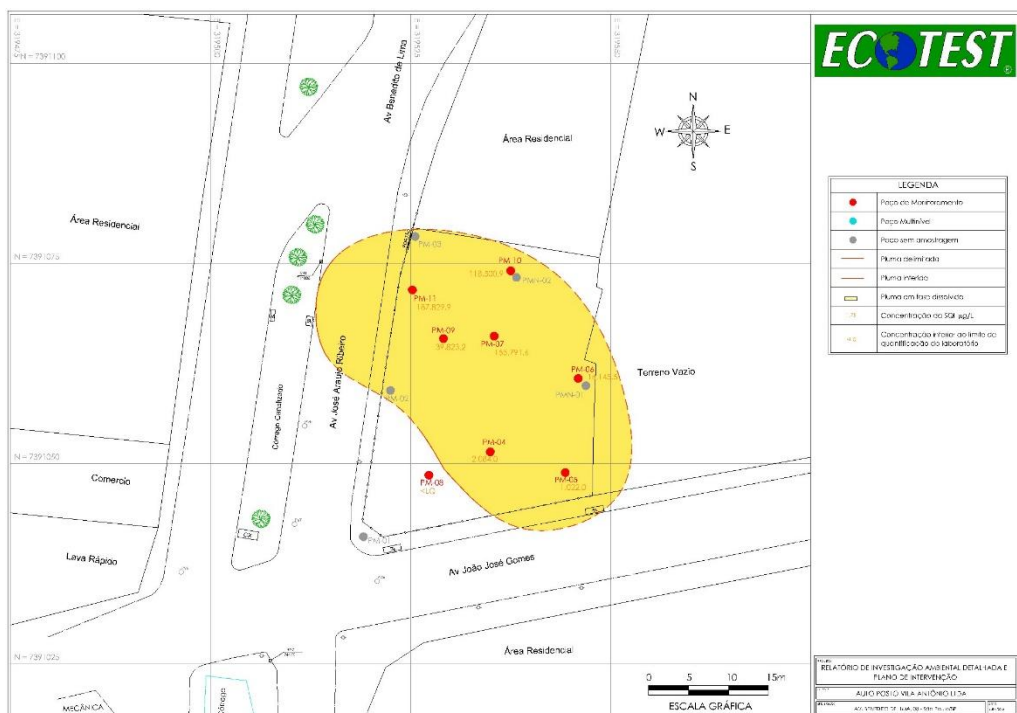
Figura 15 – Pluma horizontal de TPH, em janeiro/2012 – AC-40 – Auto Posto Vila Antônio Ltda. – Est. Jardim Sarah.

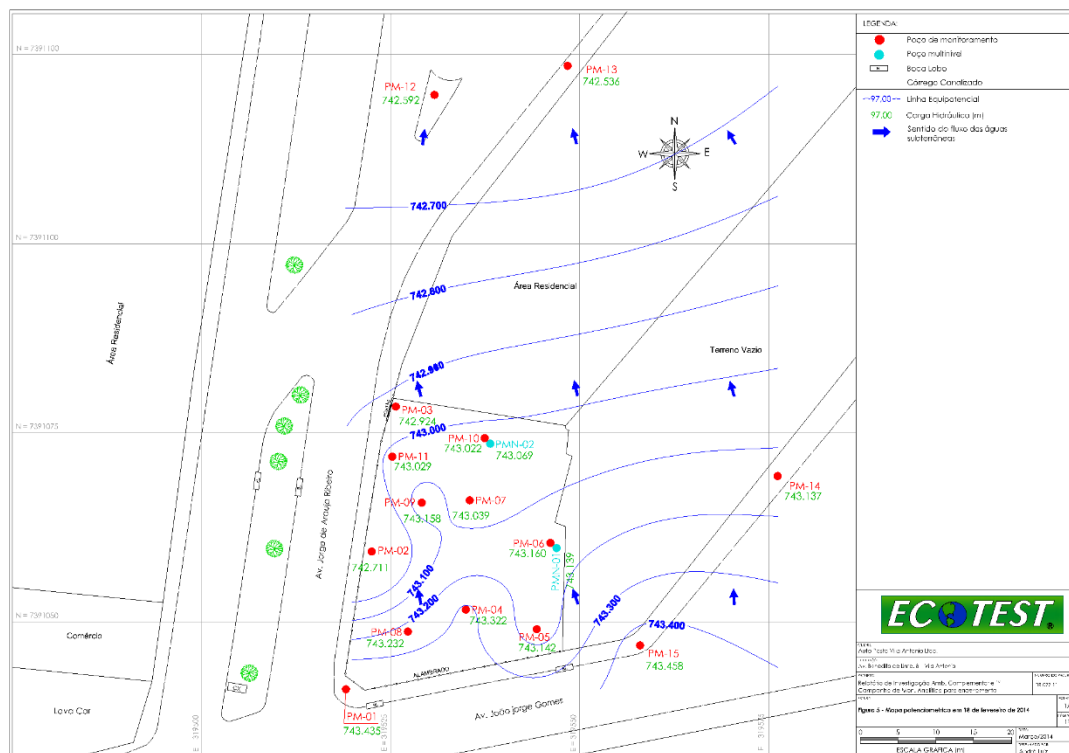
A **Figura 16** apresenta a malha de poços complementada e a potenciométrica da área, que indica o sentido de fluxo de água subterrânea para norte, no sentido do córrego canalizado sob a Av. José de Araújo Ribeiro. Os dados de nível d'água dos poços são apresentados na **Tabela 7**.

**Figura 16 – Potenciométrica e poços de monitoramento – AC-40 – Auto Posto Vila Antônio Ltda. – Est. Jardim Sarah.**

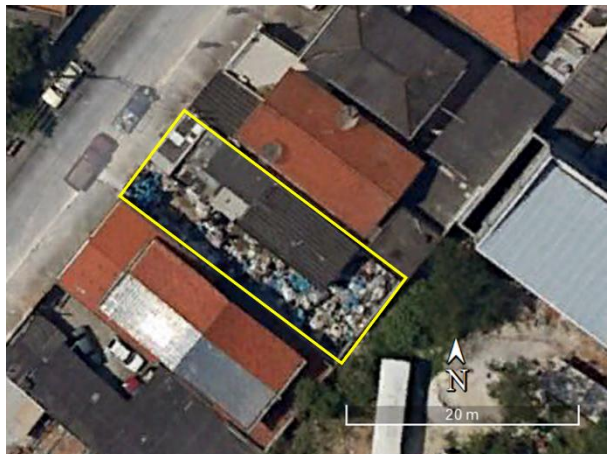
**Foto 30 – Imagem de satélite da área em outubro/2020, que sugere gerenciamento inadequado de resíduos sólidos.**

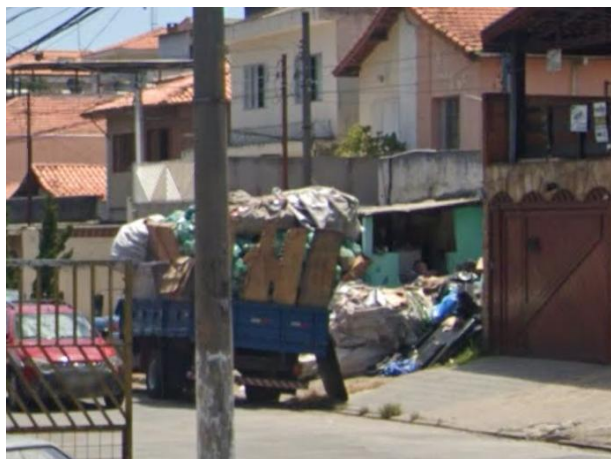
**Foto 31 – Área em atividade em janeiro/2024, sendo possível identificar manejo inadequado de resíduos sólidos.**

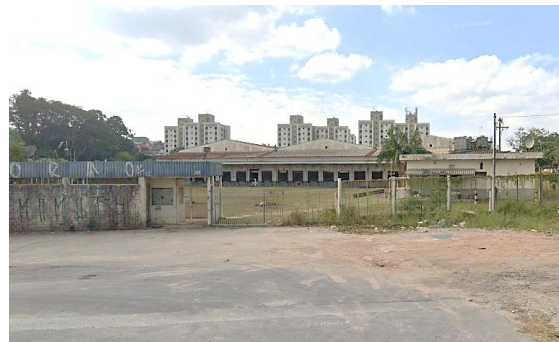
**Foto 36 – Vista atual da antiga JBS, em abril/2024, desativada.**

A área foi ocupada por empresas frigoríficas de 1992 a meados de 2015.

Até 1999, operou no local a Frigorífico Boivi Ltda. Em consulta à JUCESP, constou na Ficha Cadastral Completa que a empresa possui sede em Goianira/GO e, em 1992, abriu filial nesse imóvel. Em publicação do Poder Judiciário no Diário Oficial do Estado de São Paulo, de 09/05/2000, constou informações de que a empresa “se mudou há mais ou menos um ano”.

A JBS S/A ocupou a área até meados de 2015. Não se obteve informações de quando a empresa iniciou as operações no local.

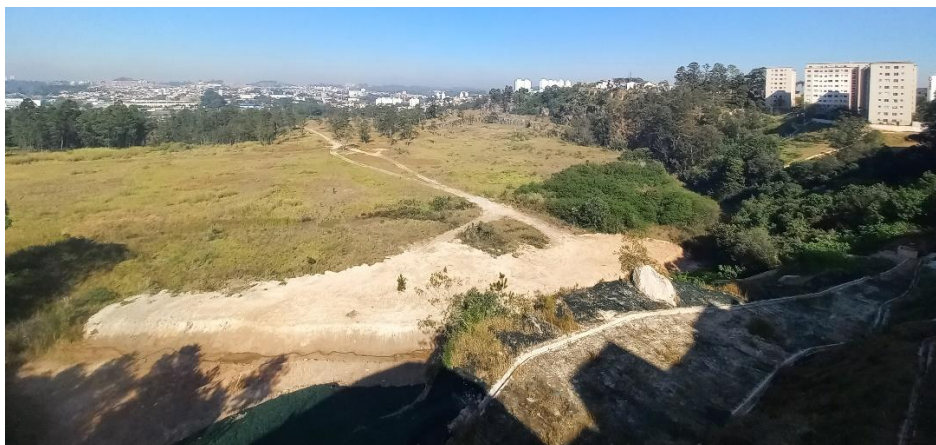
**Foto 37 – Vista atual da área do Pátio, visada da Rua Emília Pilon.**

- Endereço: R. dos Piemonteses, s/n – São Paulo.
- Ocupação atual: Desativado e desmobilizado.
- Situação: Desativado.
- Ocupação pretérita: Pedreira Firpavi, entre 1967 e 1987, que explorou granito para a produção de brita. Consid Indústria e Comércio, entre 1997 e 2005, que fabricava artefatos de concreto pré-moldados, sendo que a cava da pedreira foi preenchida em 1990 com solo oriundo da ampliação da Rod. Raposo Tavares para a implantação da Consid.
- Classificação: Área Contaminada (AC), Reabilitada para o Uso Declarado (AR), residencial.
- Interface com o empreendimento: A área AC-29 está inserida na ADA do Pátio, a ser totalmente desapropriada.

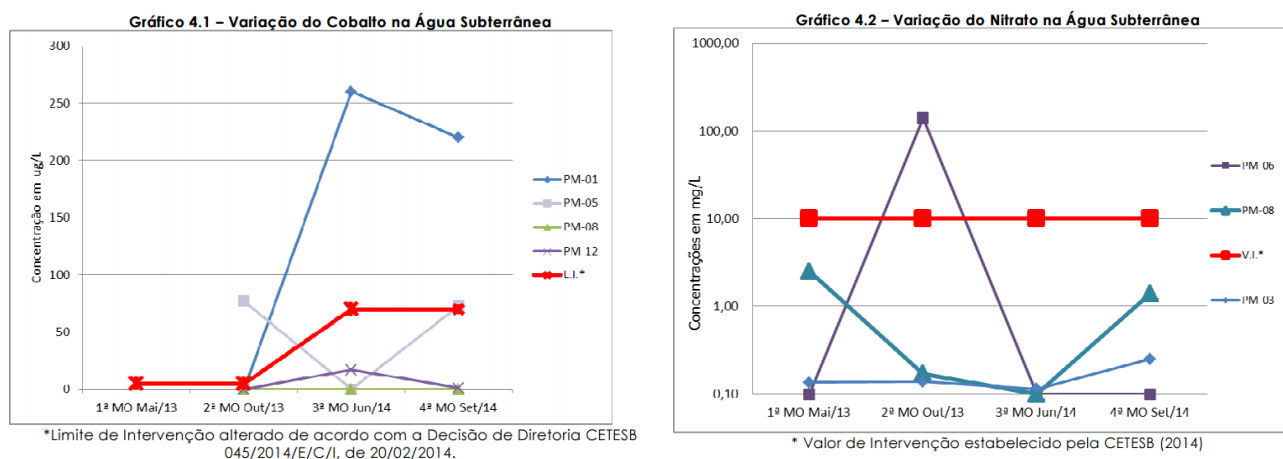
A **Figura 18** apresenta as variações de concentração de cobalto e nitrato ao longo das campanhas. Informou-se que, com a publicação da Decisão de Diretoria nº 045/2014/E/C/I, que eliminou o limite de intervenção para manganês, esse composto foi desconsiderado como contaminação.

**Figura 18 – Variação das concentrações de cobalto e nitrato na água subterrânea ao longo das campanhas de monitoramento para encerramento – AC-29 – Queiroz Galvão MZM Butantã Desenv. Imob. Ltda. – Pátio.**

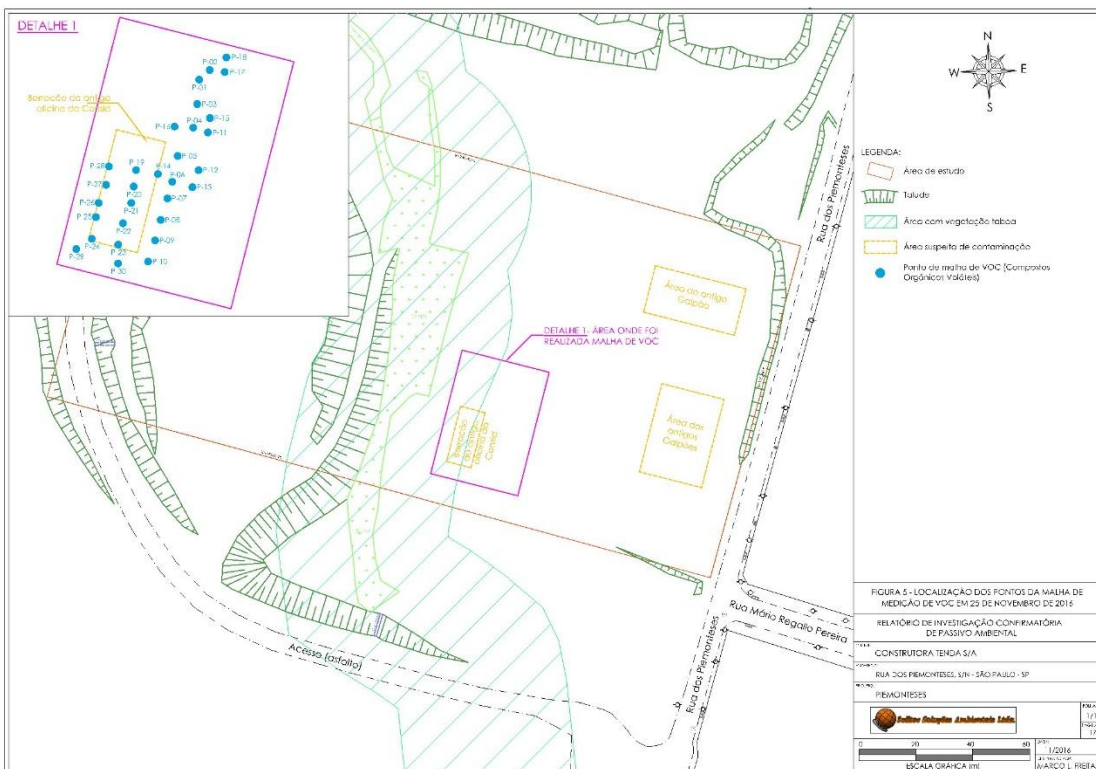
Na investigação confirmatória (SOILTEC, 2017), durante a execução da malha de VOC, em área que abrigou um barracão da antiga oficina da Consid, o equipamento de medição de gases apresentou valores acima do seu limite de detecção de 50.000 ppm em 2 pontos (P-04 e P-06), demonstrando que o local possuía bolsões de gases no solo. Em sondagens, foram encontrados vestígios de óleo adsorvido (pontos FS-02 e FS-04, próximo ao barracão da antiga oficina e próximo à área de um antigo galpão), o qual, pelas características do produto e modelo conceitual da área (presença de caldeira), a suspeita era que se tratava de óleo BPF, utilizado para geração de calor em caldeiras. Foram realizadas análises em solo e água subterrânea para metais, VOC, SVOC (compostos orgânicos semivoláteis) e TPH (hidrocarbonetos totais de petróleo), e os resultados analíticos detectaram bário e cobalto, em água subterrânea, acima dos Valores Orientadores da CETESB.

Figura 20 – Local onde foram detectados gases no solo – AC-31 – RP6 Empreendimentos – Pátio.

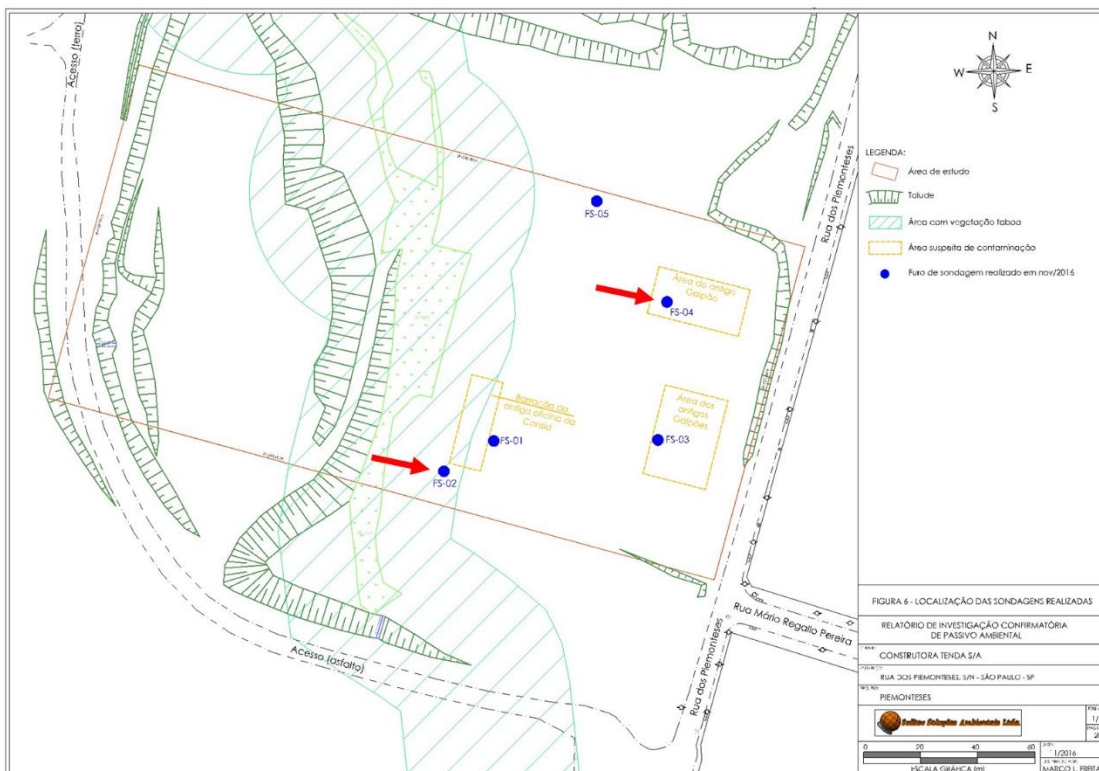
Figura 21 – Localização das sondagens FS-02 e FS-04, onde foi detectado óleo adsorvido no solo – AC-31 – RP6 Empreendimentos – Pátio.

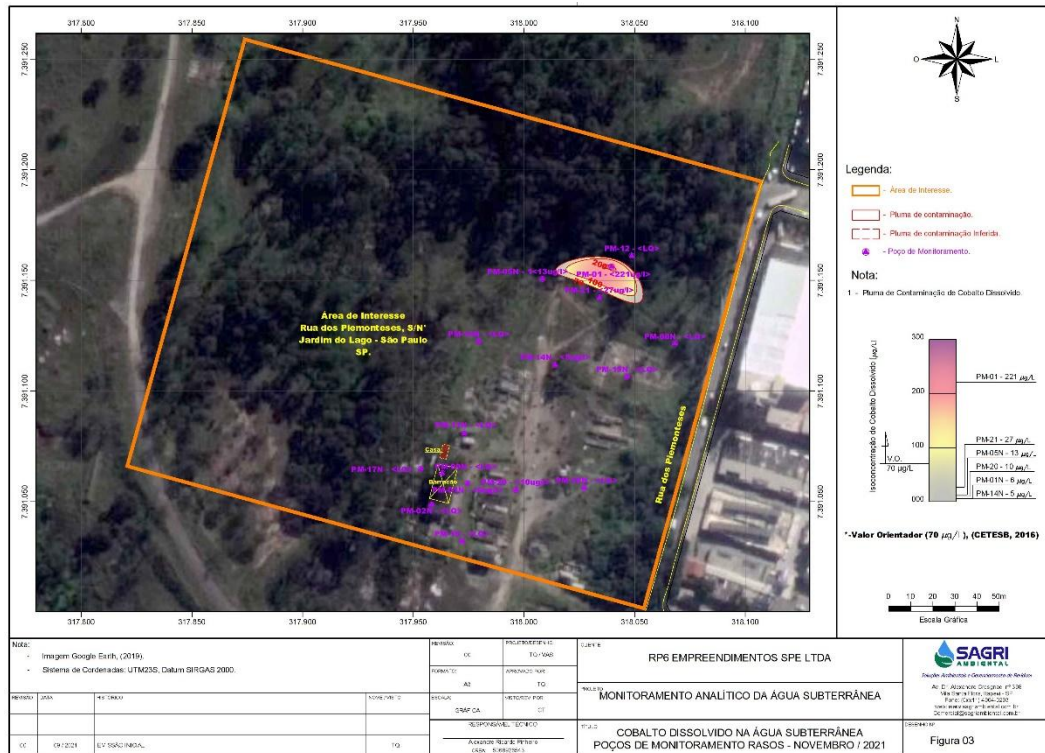
Figura 22 – Pluma de cobalto, no nível raso, em novembro/2021 – AC-31 – RP6 Empreendimentos – Pátio.

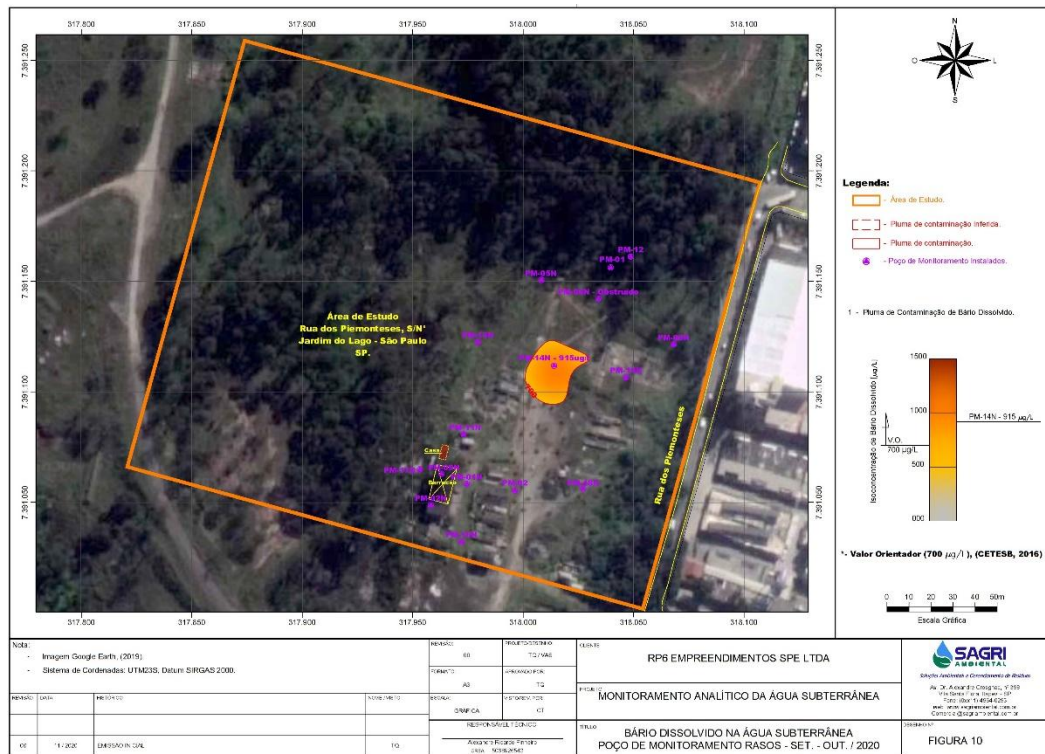
Figura 23 – Pluma de bário, no nível raso, em setembro-outubro/2020 – AC-31 – RP6 Empreendimentos – Pátio.

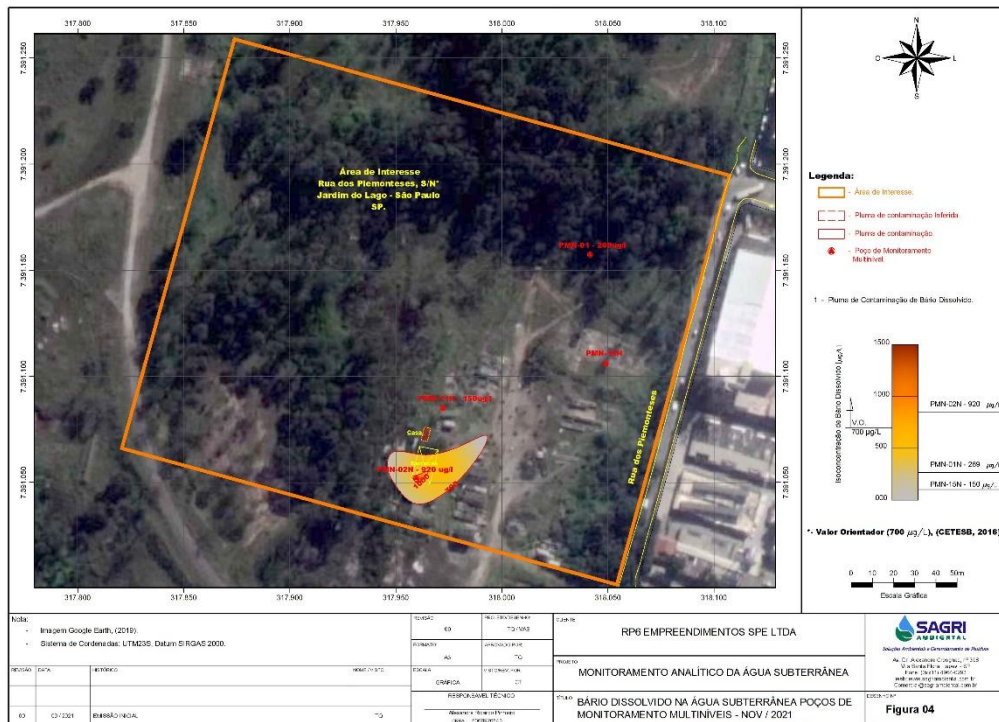
Figura 24 – Pluma de bário em poços multinível, em novembro/2021 – AC-31 – RP6 Empreendimentos – Pátio.

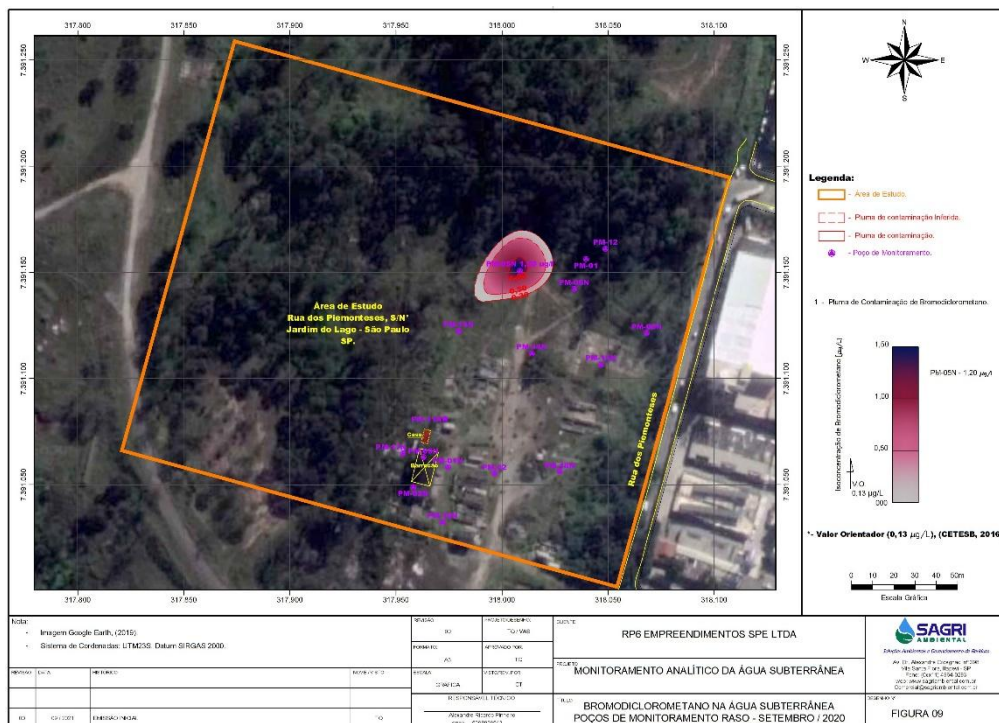
Figura 25 – Pluma de bromodichlorometano, no nível raso, em setembro/2020 – AC-31 – RP6 Empreendimentos – Pátio.

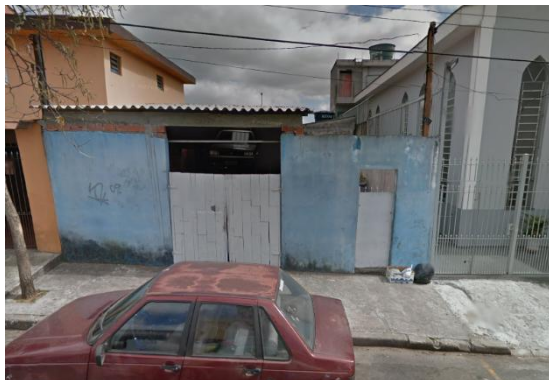
**Foto 38 – Vista geral da área da oficina mecânica, em agosto de 2012, ativa.**

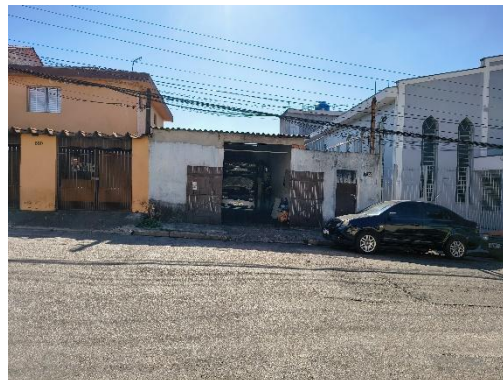
**Foto 39 – Vista atual da área da oficina mecânica, em agosto/2025, ativa.**

Trata-se de oficina automotiva que iniciou suas operações ao menos em 2012, não havendo registro de licenciamento ou dispensa de licença no SIPOL (CETESB).

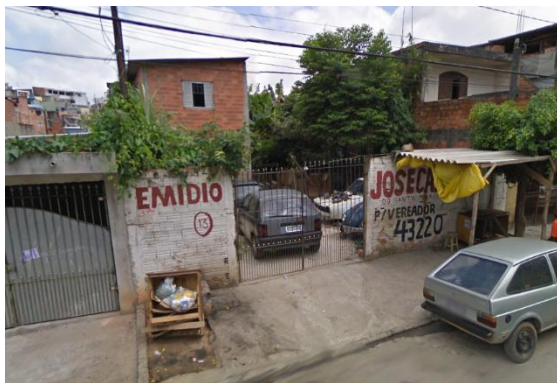
Foto 43 – Vista geral da oficina mecânica, em março de 2010, ativa.

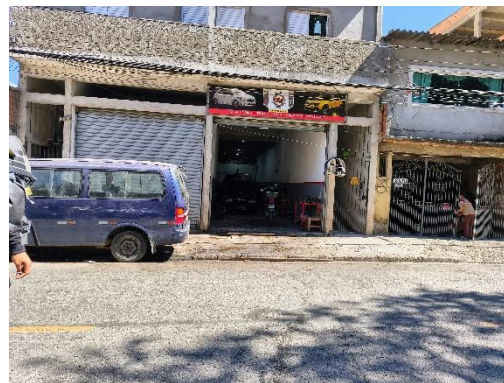
Foto 44 – Vista geral da Magrony Centro Automotivo, em agosto/2025, ativa.

A área foi classificada como suspeita de contaminação em função da verificação de manchas no piso e odor característico de óleo automotivo.

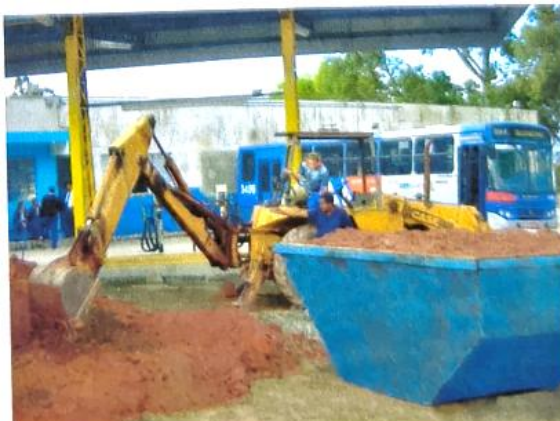
**Figura 27 – Remoção de solo contaminado – AC-21 – Viação Raposo Tavares Ltda. (antiga Viação Vidazul Ltda.) – Est. Granja Viana.**

Verificou-se que a contaminação se concentrava na camada superficial do solo, até a profundidade de 0,5 m. Foram removidos aproximadamente 20 m<sup>3</sup> de solo contaminado, e a reconstituição do solo removido foi realizada com aproximadamente 24 m<sup>3</sup> de pó de pedra e solo novo.

Em 2006, a empresa realizou a remoção do solo contaminado e, em seguida, executou investigação detalhada e avaliação de risco à saúde humana (PROJETO AMBIENTAL, 2006b).

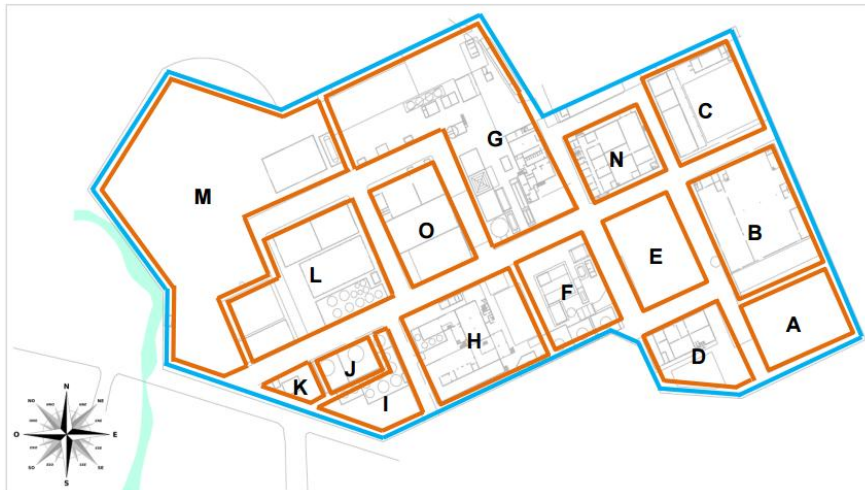
A área de estudo é ilustrada na **Figura 28**, sendo resumidas, em seguida, as principais intervenções e resultados do gerenciamento de áreas contaminadas, por setor, de acordo com a avaliação preliminar e a Informação Técnica CETESB 627/2020/ICRA (a qual avaliou a avaliação preliminar e as campanhas de monitoramento para encerramento, desenvolvidas entre 2016 e 2018). Destacam-se os setores J, K, L e M.

**Figura 28 – Área de estudo do gerenciamento de áreas contaminadas – AC-13 – Hexion Química do Brasil Ltda. / EVA Empresa de Viabilidade Ambiental Ltda. – Est. Parque Alexandra.**

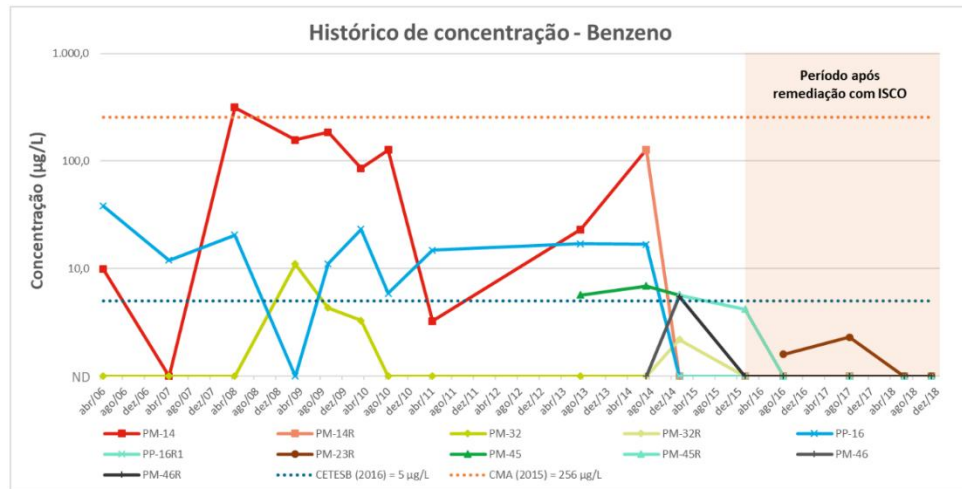
**Figura 32 – Histórico das concentrações de benzeno nos poços representativos – AC-13 – Hexion Química do Brasil Ltda. / EVA Empresa de Viabilidade Ambiental Ltda. – Est. Parque Alexandra.**

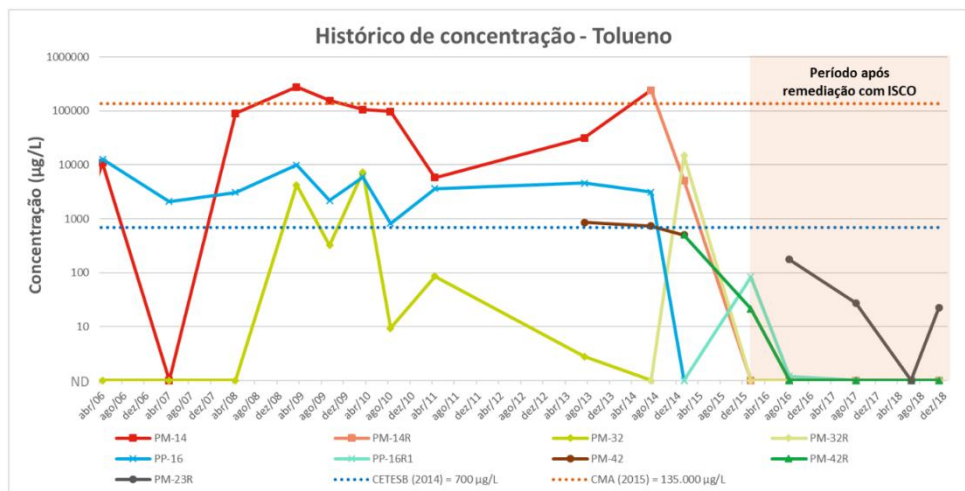
**Figura 33 – Histórico das concentrações de tolueno nos poços representativos – AC-13 – Hexion Química do Brasil Ltda. / EVA Empresa de Viabilidade Ambiental Ltda. – Est. Parque Alexandra.**

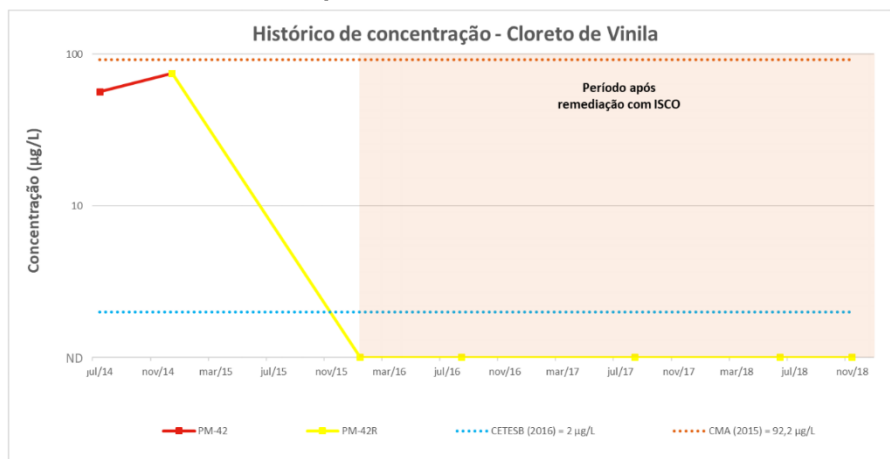
**Figura 34 – Histórico das concentrações de cloreto de vinila nos poços representativos – AC-13 – Hexion Química do Brasil Ltda. / EVA Empresa de Viabilidade Ambiental Ltda. – Est. Parque Alexandra.**

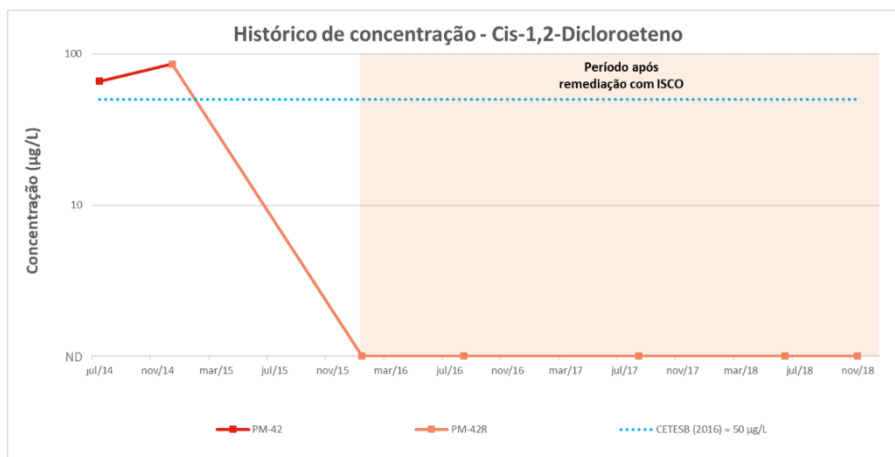
**Figura 35 – Histórico das concentrações de cis-1,2-dicloroeteno nos poços representativos – AC-13 – Hexion Química do Brasil Ltda. / EVA Empresa de Viabilidade Ambiental Ltda. – Est. Parque Alexandra.**

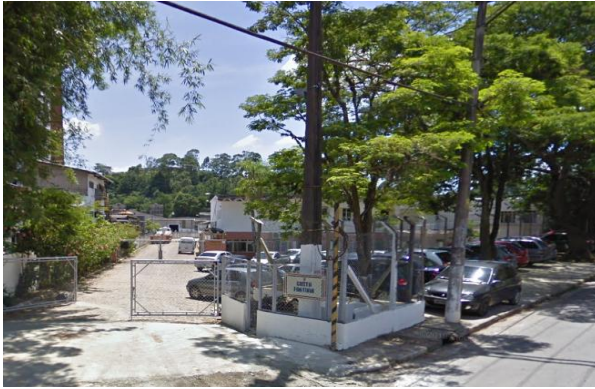
**AS-14 – Est. Parque Alexandra – Drill Co Fundações Ltda.**

**Foto 63 – Vista geral da antiga Costa Fortuna Fundações e Construções, em janeiro/2010, ativa.**

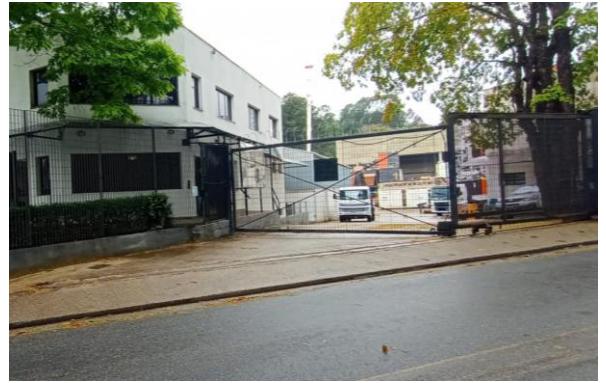
**Foto 64 – Vista atual da Drill Co Fundações, em setembro/2025, ativa.**

A Costa Fortuna operou no local sem licenciamento ambiental, conforme verificado no Consulta infração (CETESB, 2025c). A empresa sofreu advertência em 28/07/2011 por operar uma fonte de poluição ambiental, desenvolvendo atividades industriais de usinagem de peças metálicas, soldagem e pintura por aspersão, sem as Licenças Prévia, de Instalação e de Operação da CETESB, com deposição de resíduos oleosos no solo (motivo pelo qual esta área de interesse foi classificada como área suspeita de contaminação). Em 03/07/2013, a empresa sofreu multa por prosseguir o funcionamento das atividades sem o licenciamento ambiental.

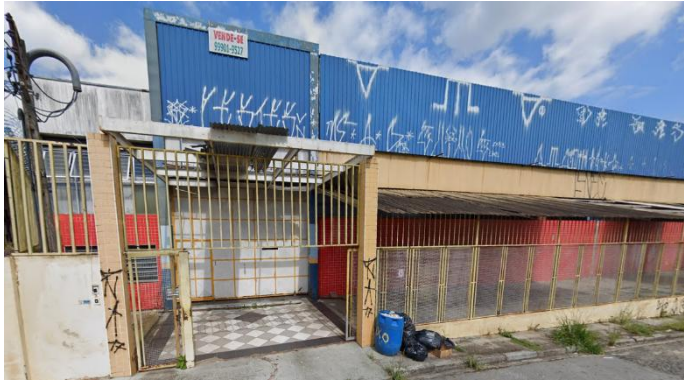
**AP-447 – SE 25 – DKS Centro Automotivo (oficina)**

**Foto 65 – Vista geral do Centro Educacional Alfa Adventus, em abril/2018, desativado.**

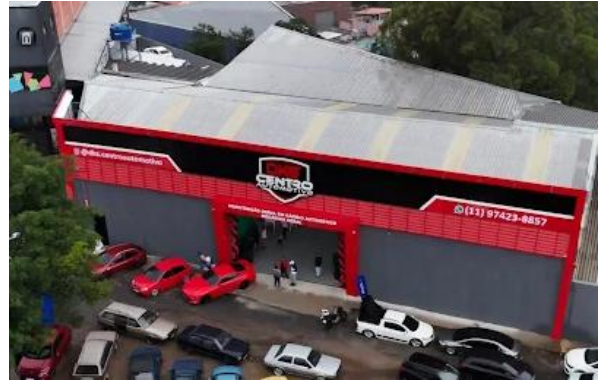
**Foto 66 – Vista geral do DKS Centro Automotivo, em abril/2024, ativo.**

Trata-se de oficina automotiva que iniciou suas operações neste endereço em 2024, não havendo registro de licenciamento ou dispensa de licença no SIPOL (CETESB).

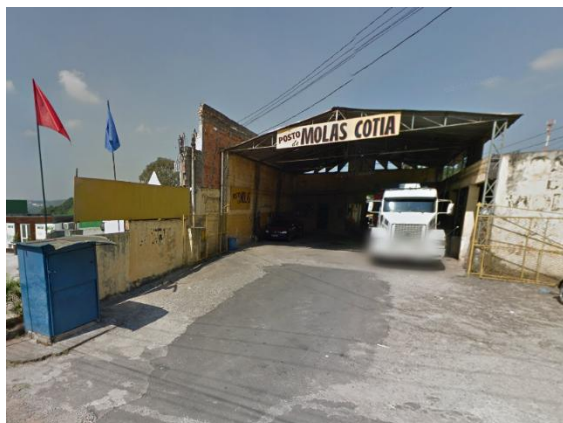
**AP-56 – VSE 26 – Posto de Molas Escapamentos e Acessórios Cotia Ltda.**

**Foto 67 – Vista geral do Posto de Molas Escapamentos e Acessórios Cotia, em abril/2011, ativo.**

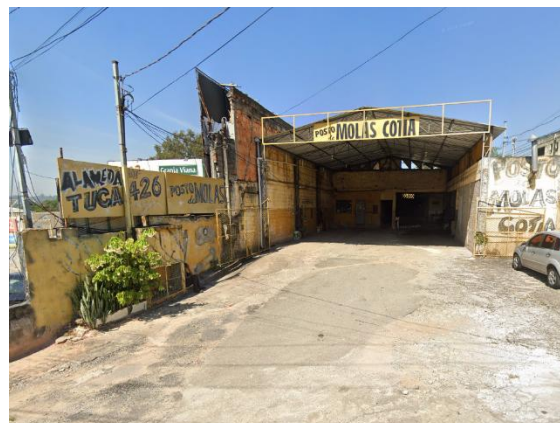
**Foto 68 – Vista atual do Posto de Molas Escapamentos e Acessórios Cotia, em abril/2024, ativo.**

Trata-se de posto de molas (estabelecimento especializado na manutenção de sistemas de suspensão de veículos pesados, onde também pode-se prestar serviços mecânicos em geral) que iniciou suas operações em 1984, não havendo registro de licenciamento ou dispensa de licença no SIPOL (CETESB).

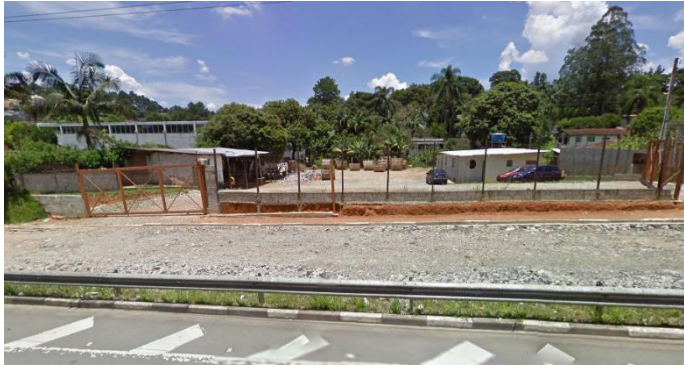
**AP-446 – Est. Sabiá – MHC - Mecânica Hidráulica Cotia Ltda.**

**Foto 69 – Vista geral da MHC - Mecânica Hidráulica Cotia Ltda., em fevereiro/2010, ativa.**

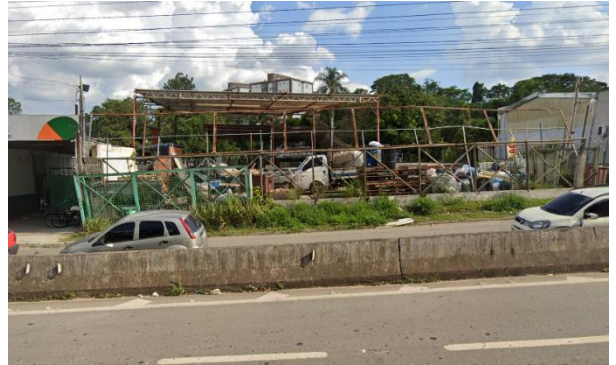
**Foto 70 – Vista atual da MHC - Mecânica Hidráulica Cotia Ltda., em outubro/2024, ativa.**

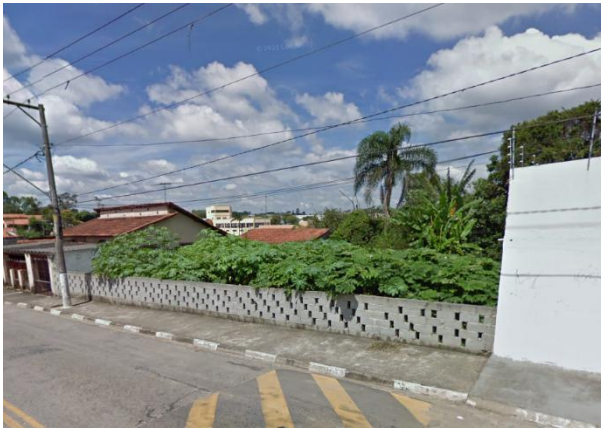
**AP-449 – VSE 27 – Del Rey Lubrificantes (serviços de troca de óleo)**

**Foto 71 – Vista geral do imóvel em janeiro/2010, desocupado.**
