Mapa  
 ANÁLISE MULTITEMPORAL

**Detalhamento das áreas de interesse:**

## AC-81 – Est. Cardeal Arcoverde – Cemitério São Paulo

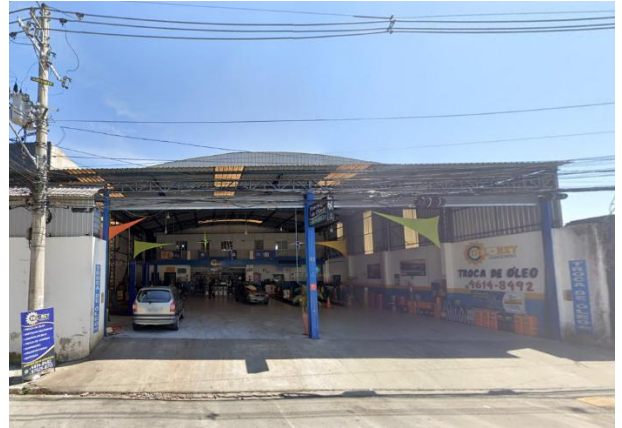
**AP-449 – VSE 27 – Del Rey Lubrificantes (serviços de troca de óleo)**

**Foto 72 – Vista atual da Del Rey Lubrificantes, em abril/2024, ativo.**

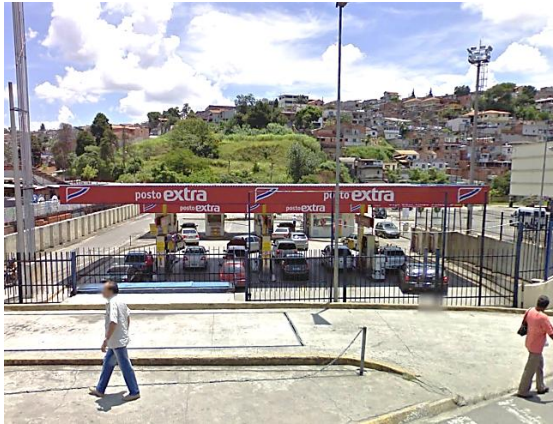
## AP-4 – Est. Portão – Companhia Brasileira de Distribuição

**Foto 73 – Vista geral do antigo posto de combustível (Posto Extra), em fevereiro/2010, ativo.**

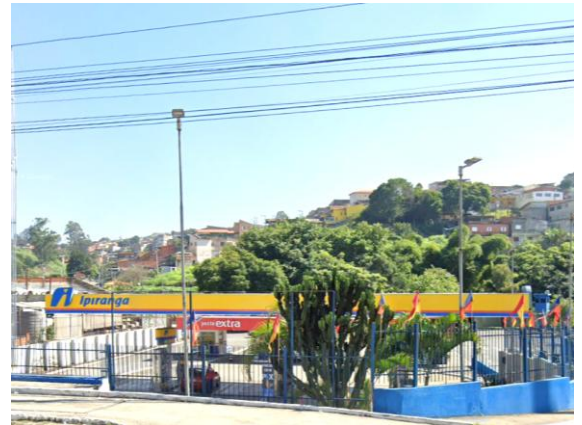
**Foto 74 – Vista atual do posto de combustível, sob a bandeira Ipiranga, em abril/2024, ativo.**

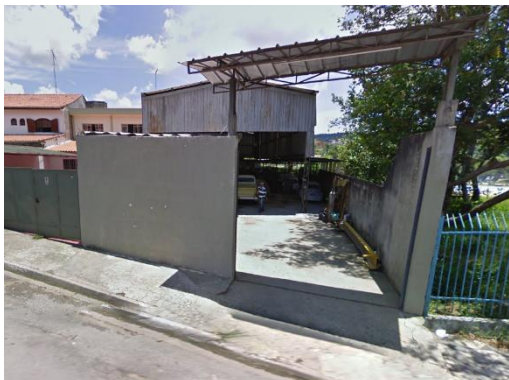
## AP-445 – VSE 28 – Miyake Mecânica

**Foto 75 – Vista geral da área da Miyake Mecânica, em fevereiro/2010, ativa.**

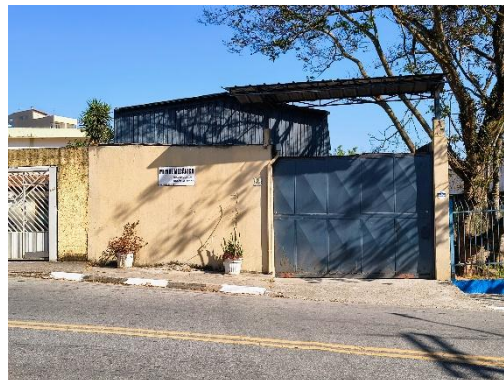
**Foto 76 – Vista geral da Miyake Mecânica, em agosto/2025, ativa.**
